事業用自動車事故調査報告書に係る事故の再発防止策について

# 大型トラックの追突事故（滋賀県蒲生郡竜王町）

# 事業用自動車事故調査報告書

大型トラックの追突事故（滋賀県蒲生郡竜王町）

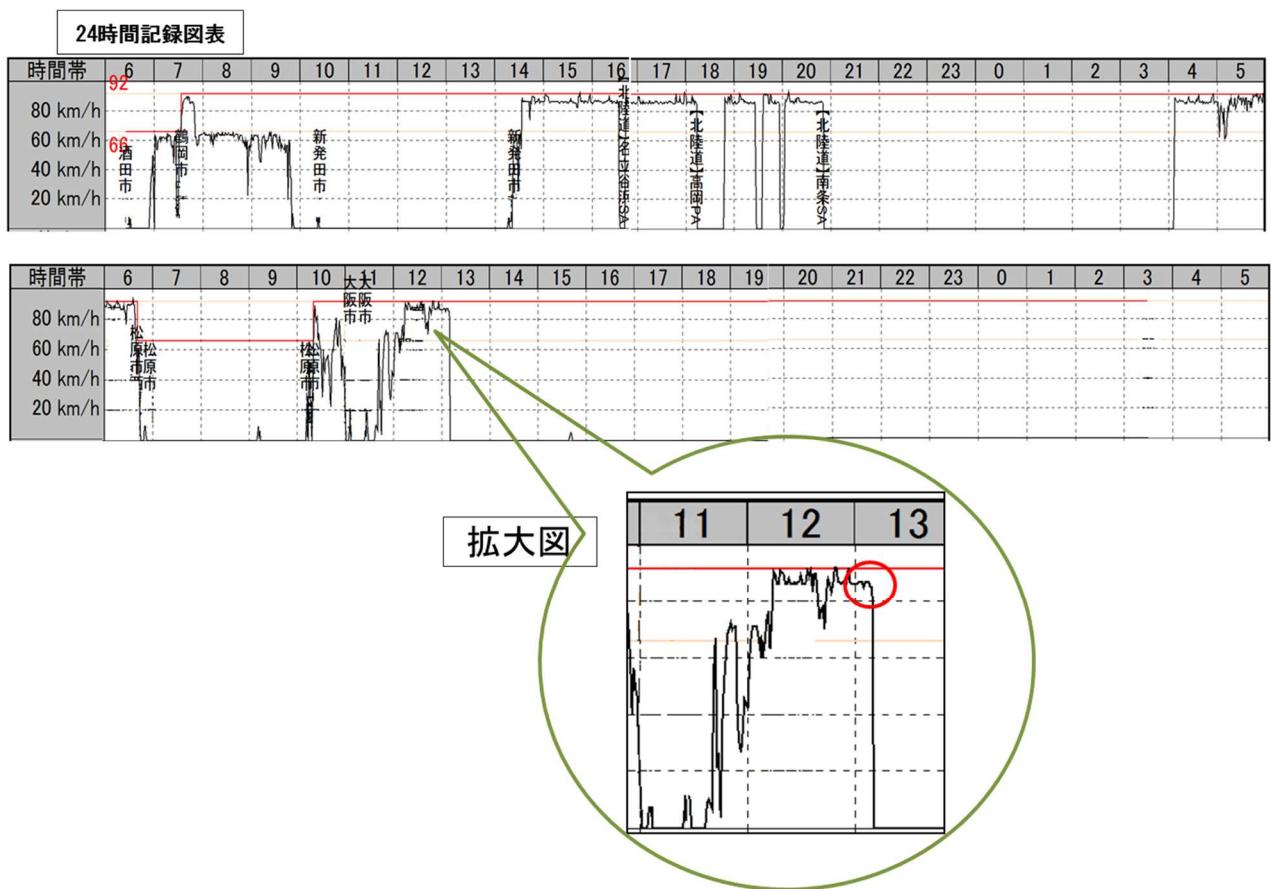
**図2 事故当時の運行記録計の記録（運転日報より抜粋）  
(○は事故発生付近)**

- ・事故前日は、運転日報に出力された時間によると、6時55分頃運行が開始され、平均約60km/hの速度で約30分間走行した後、平均約85km/hの速度で約20分間走行し、さらに平均約60km/hの速度で約2時間走行してから停止している。
- ・14時24分頃、再び走行を始め、平均約85km/hの速度で約3時間50分走行して約30分間停止し、その後は平均約85km/hの速度で途中2回ほど短い停止時間を挟みながら約2時間走行し、停止している。

- ・事故当日は、4時8分頃走行を開始し、平均約85km/hの速度で約2時間50分走行し、停止している。
- ・その後、10時11分頃に再び走行を開始し、平均約60km/hの速度で約50分走行、約20分の停止を挟み約30分間平均約60km/hの速度で走行してから、平均約85km/hの速度で約1時間走行したところで、急激に速度の波形が下降し停止している。

2.1.2.1に記述したように、デジタル式運行記録計の記録によれば、当該車両の衝突速度は約85km/hであったと推定される。また、急激に減速する直前には速度変化が見られないこと、2.1.2.2に記述したドライブレコーダーの映像記録からも追突の瞬間までほぼ一定速度で相手車両1に接近している状況や2.1.1.1に記述したように、当該運転者は、衝突直前、ハンドル操作やブレーキ操作をすることができなかつた旨の口述をしていることからもブレーキ操作がないまま追突したものと推定される。

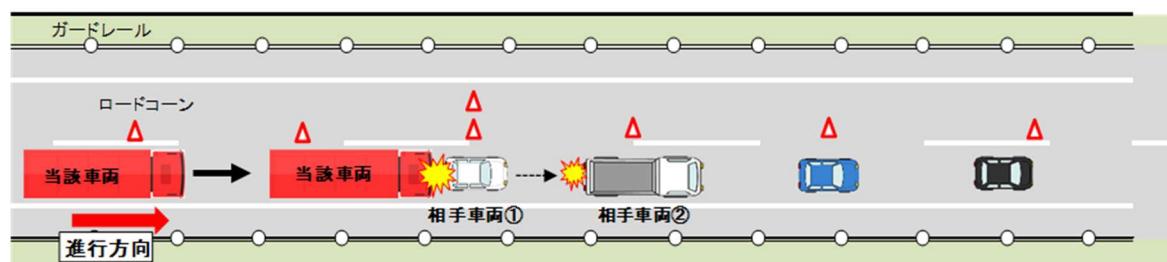
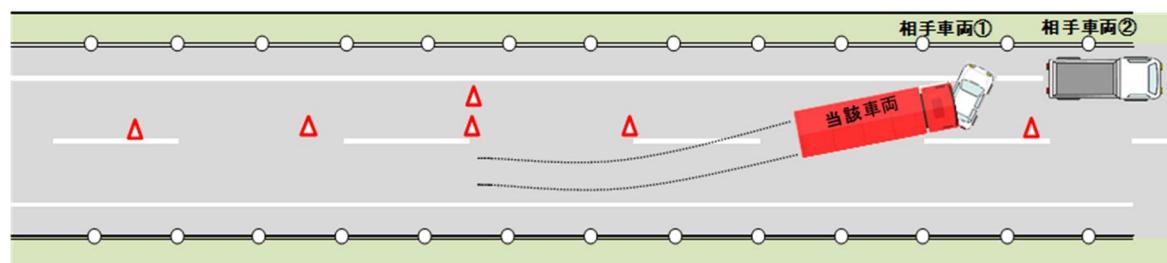
参考図2 事故地点見取図

前項に示したとおり、当該車両は速度約85km/hで相手車両1に追突し、参考図2に示すように相手車両1を押したまま進み、次にその前方の相手車両2に追突している。相手車両1は乗車定員8名のステーションワゴンで、車体前方部分、後方部分とともに原形をとどめないほど変形しており（写真2、写真3-1及び3-2参照）、相手車両1がほぼ停止状態であったところ、後方から10倍以上質量がある当該車両が高速で衝突してきたものであり、その後、相手車両1と当該車両とが一体となって、高速のまま前方を低速走行する相手車両2に衝突したものである。

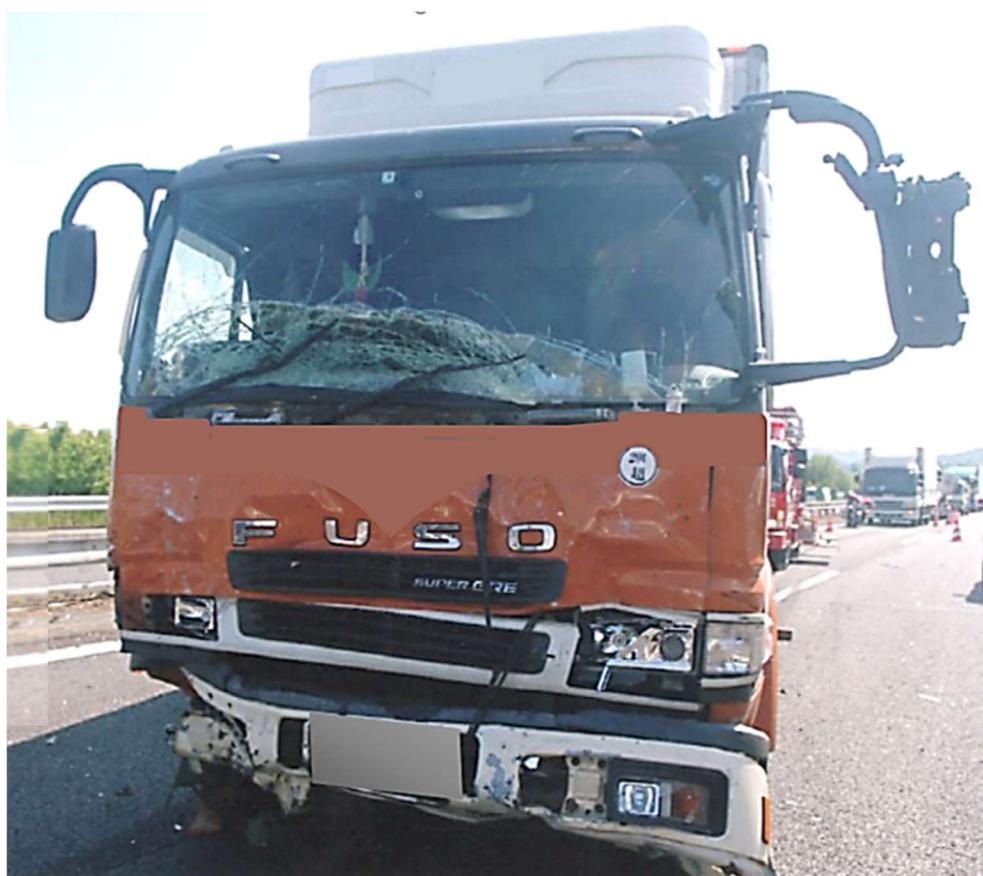
写真1 当該車両

- 当該車両の初度登録年月は、自動車検査証によると平成 18 年 4 月であり、事故時の総走行距離は 1,858,290km である。
- 当該車両には、速度抑制装置、クルーズコントロールが装備されており、ドライブレコーダーが装着されていた。
- 当該車両は、追突したことによりキャビン部前面が損傷した（写真 1 参照）。

相手車両1の被害状況については、当該車両の車体前部右側のメインフレームに繋がるバンパー部分が相手車両1の車体後部を大きく変形させており（写真1及び2参照）、この後部の変形は、リヤサスペンション部分から、後車軸を越えて車室部アンダーパネルまで進行している。写真3-1及び3-2からは、車体全体が大きく歪んでいることも分かり、衝突の激しさがうかがわれる。またこれに対して、相手車両1の前部の被害については、こちらも車体前面から全体にかけて大きく変形しているが、車体前面下部（フロントエンド部）は、相手車両2の後部突入防止装置と衝突し、また、車体前面上部のエンジンフードから上の部分については、相手車両2のメインフレーム上の荷台の後端部と衝突したと考えられる。これらの変形から前方からの外力も車体全体を歪ませていると考えられ、激しい衝突があったことが推定される。

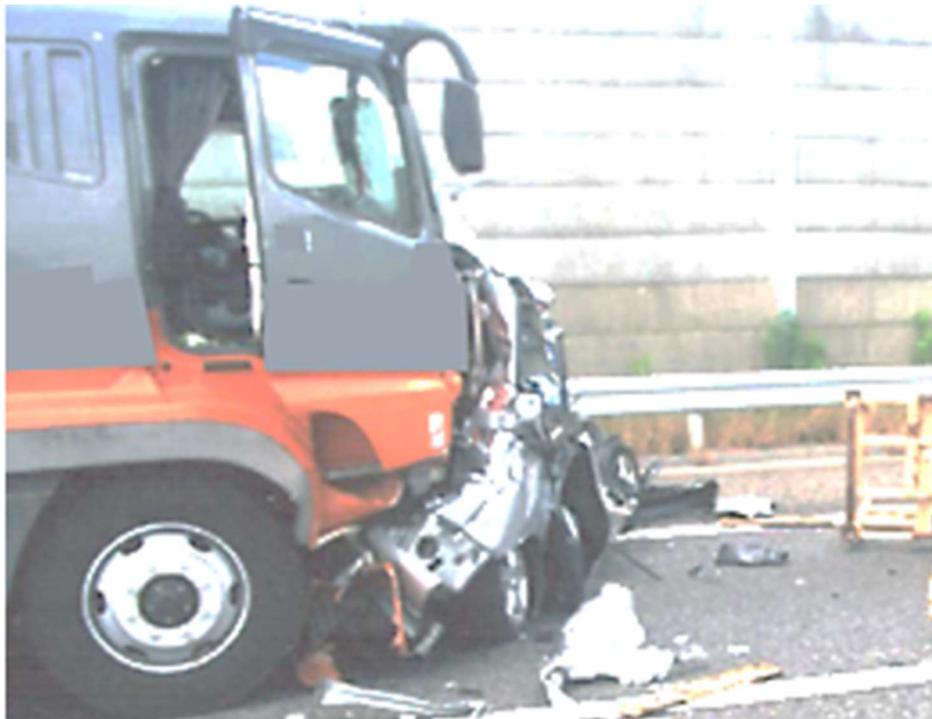
写真2 当該車両（左）と大破した相手車両1（右）

- 相手車両 1 は、自動車検査証によると、乗車定員 8 名の小型乗用、ステーションワゴンである。
- 相手車両 1 は、当該車両に追突され、さらに押されて相手車両 2 との間に挟まれ、押し潰される形となり大破した（写真 2、写真 3-1 及び 3-2 参照）。

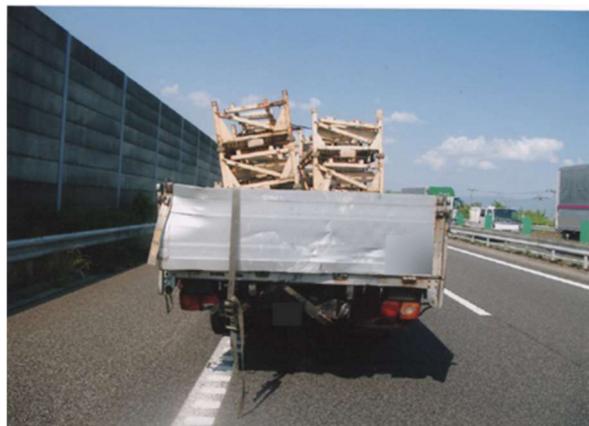
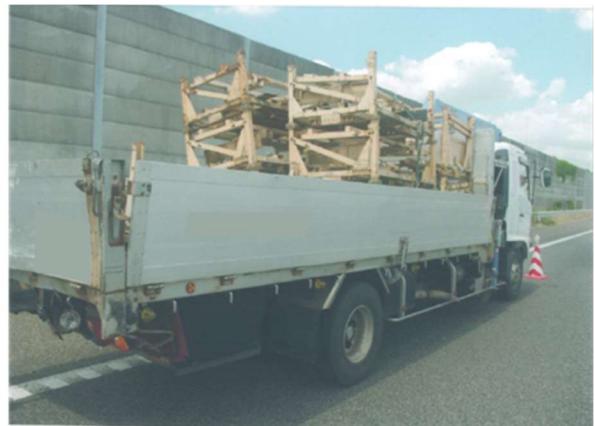
写真 4-1 相手車両 2

- 相手車両 2 は、自動車検査証によると、普通貨物のキャブオーバートラックである。
- 相手車両 2 は、当該車両及び相手車両 1 から追突されたことにより、車体後面を損傷した（写真 4-1 参照）。

相手車両2の車体後面位置に装備されていた突入防止装置が折れ曲がって前方に大きく変形して（写真4-1参照）いることから、事故時に相手車両1の相手車両2への突入を防止するよう働いたと考えられるが、今回の場合、衝突のエネルギーが大きいことから、相手車両1の車体の変形が大きくなり、結果として乗員の生存空間を確保できなかったと考えられる。なお、相手車両2の後部突入防止装置については、仮に、このケースで同装置が装備されていなかった場合を想定すると、相手車両1が更に大きく相手車両2の下部に潜り込むことが考えられることから、被害が増大した可能性も考えられる。
