C1 都心環状線(内回り)銀座付近

横転事故状況

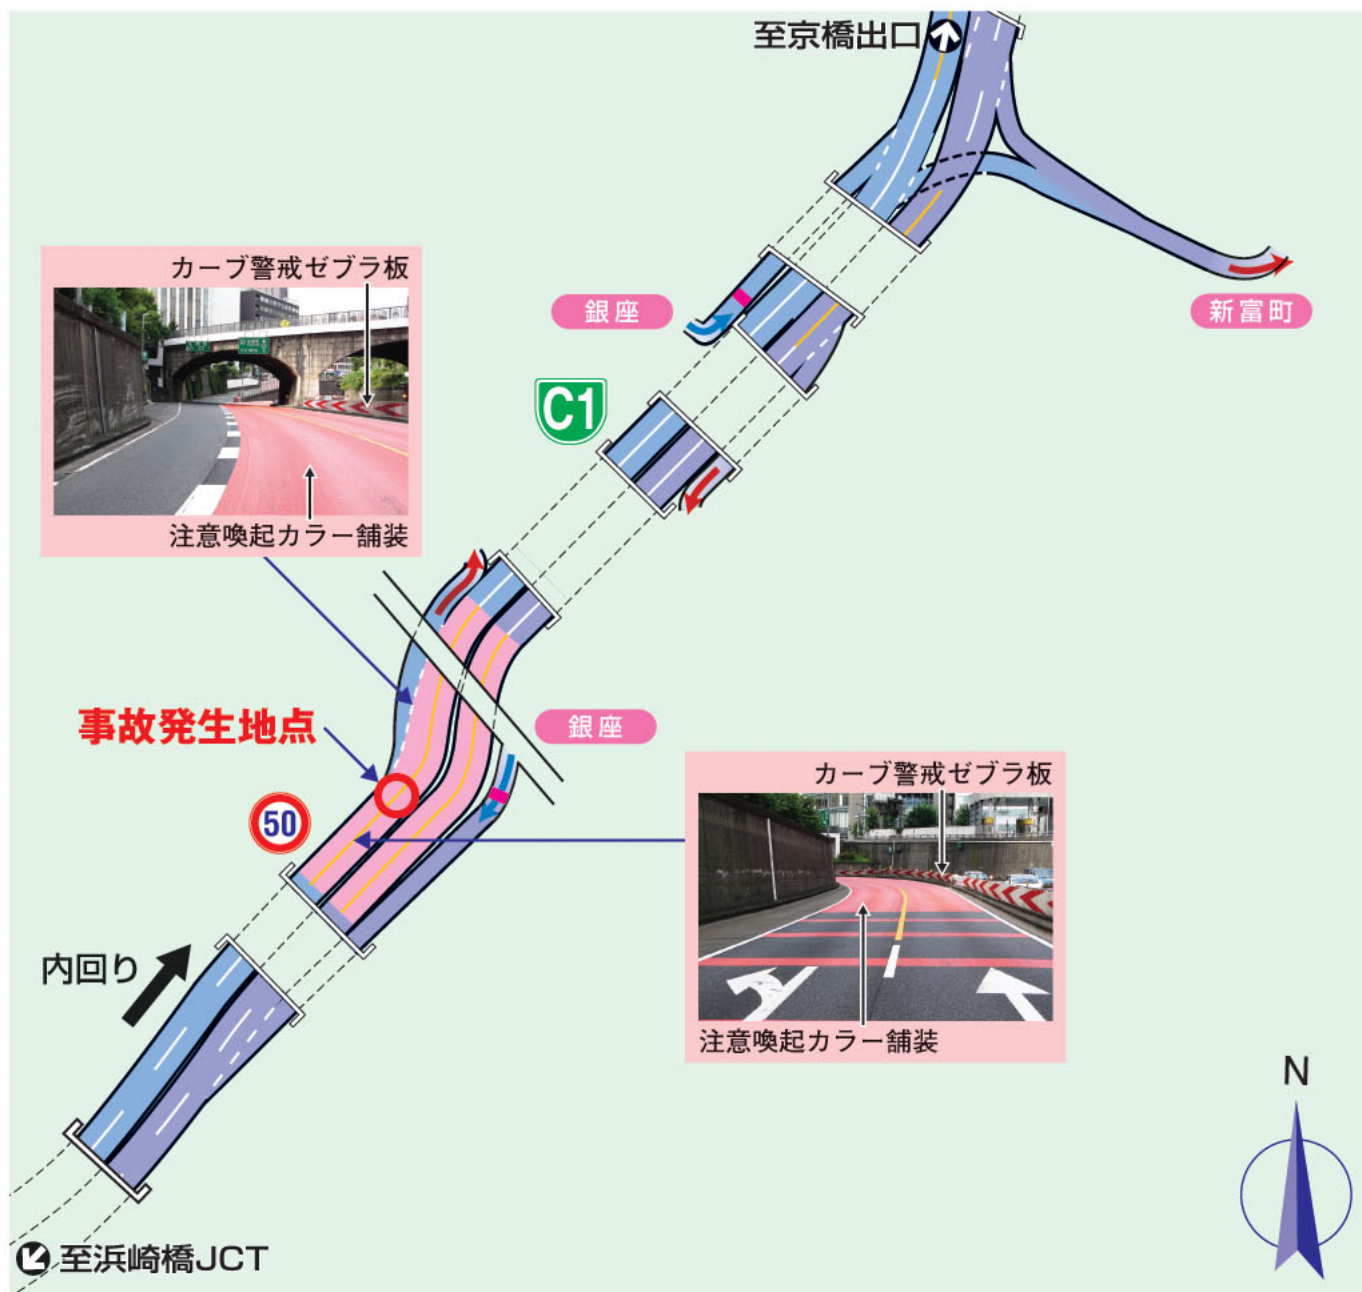
- 平成18年8月に発生した、上記の事故発生ポイント(左曲がり)の制限速度は50Km/h、旋回半径(R)は70mと急なカーブであり、スピードの出しすぎと、カーブ時に走行速度を落とさなかった(70~80Km/h)ため、トレーラが右側に振られ横転し、橋脚にコンテナが激突し、ドライバーは重傷を負いました。

- 都心環状線の銀座付近は、大型貨物自動車のドライバーの多くが首都高速道路の中で走行しづらい場所の一つと指摘するポイントであり、赤色の注意喚起カラー舗装が見えてきたらアクセルを緩め、十分に減速してカーブ進入に備えましょう。
- カーブ部ではカーブ警戒ゼブラ板等でカーブ形状を把握しましょう。
