# C1 都心環状線(外回り)銀座付近

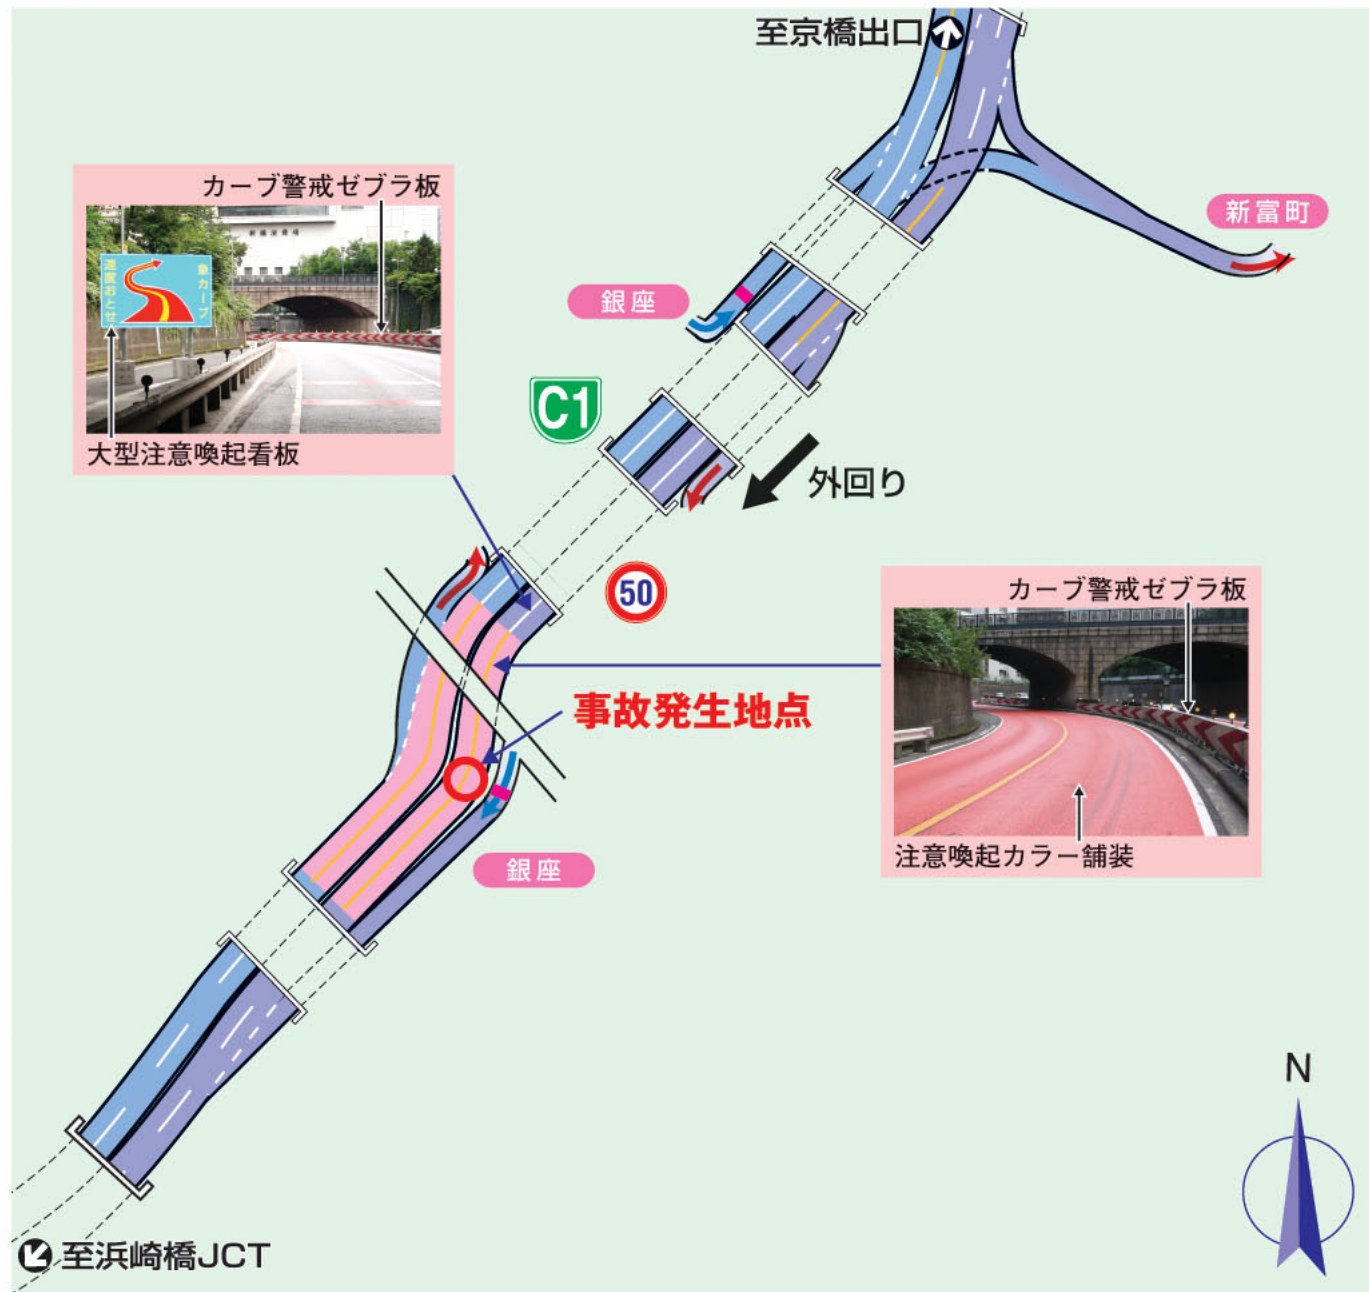
<p><b>横転事故状況</b></p>	<ul style="list-style-type: none"> <li>平成18年5月に発生した、上記の事故発生ポイント(右曲がり)の制限速度は50Km/h、旋回半径(R)は70mと急なカーブであり、スピードの出しすぎ(69Km/h)で右カーブに進入した時、トレーラの右タイヤが浮き上がり、トレーラ部の揺れの共鳴作用と思われる現象のため、トレーラ部より左に横転しました。</li> </ul>
<p><b>注意事項</b></p>	<ul style="list-style-type: none"> <li>都心環状線の銀座付近は、大型貨物自動車のドライバーの多くが首都高速道路の中で走行しづらい場所の一つと指摘するポイントであり、正面に急カーブを知らせる大型注意喚起看板や赤色の注意喚起カラー舗装が見えてきたらアクセルを緩め、十分に減速して走行しましょう。</li> <li>カーブ部ではカーブ警戒ゼブラ板等でカーブ形状を把握しましょう。</li> </ul>
