5 池袋線(上り)熊野町カーブ

横転事故状況

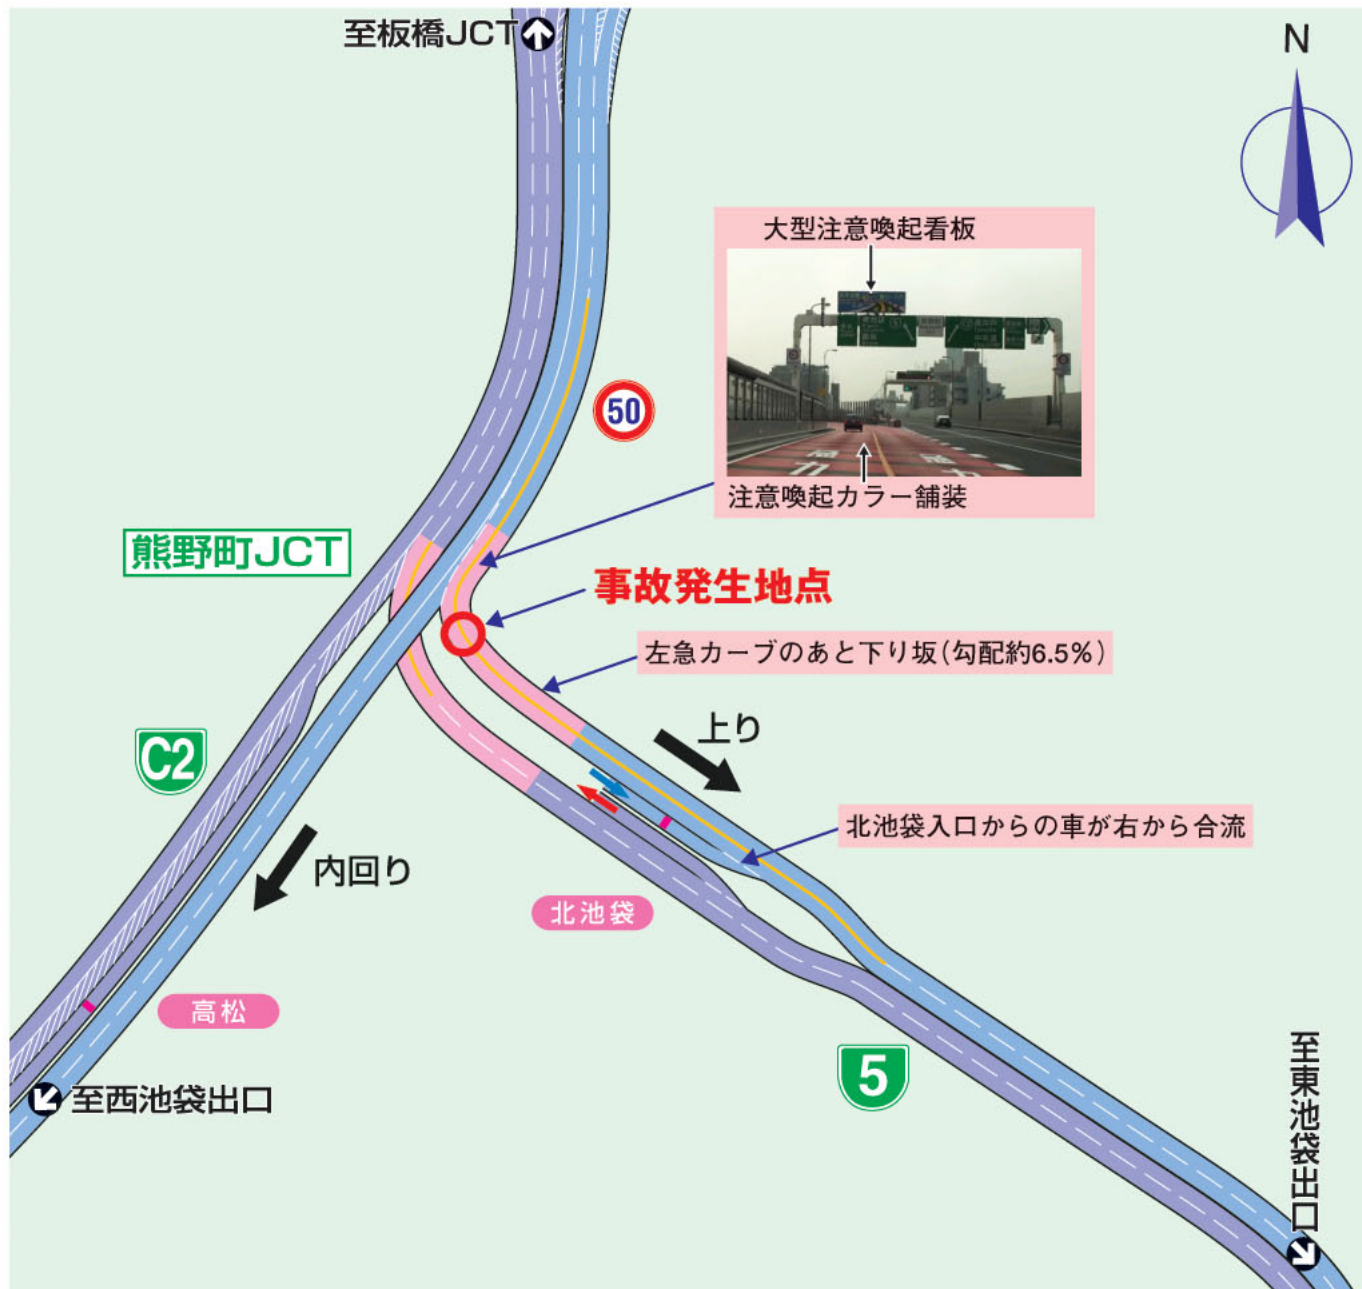
- 平成21年2月に発生した、上記の事故発生ポイント(左曲がり)の制限速度は50Km/h、旋回半径(R)は85mと急なカーブであり、トラクタ・トレーラはスピードの出しすぎ(70Km/h)のため、高速道路側壁に衝突し、ハンドル操作が不可能となり横転し、ドライバーは死亡しました。

- 5号池袋線は、大型貨物自動車のドライバーの多くが首都高速道路の中で走行しづらいと指摘する路線の一つである。当該熊野町付近において、正面に急カーブを知らせる大型注意喚起看板や赤色の注意喚起カラー舗装が見えてきたらアクセルを緩め、十分に減速してカーブ進入に備えましょう。
- カーブ部ではカーブ警戒ゼブラ板等でカーブ形状を把握しましょう。
