5 池袋線(下り)熊野町カーブ

横転事故状況

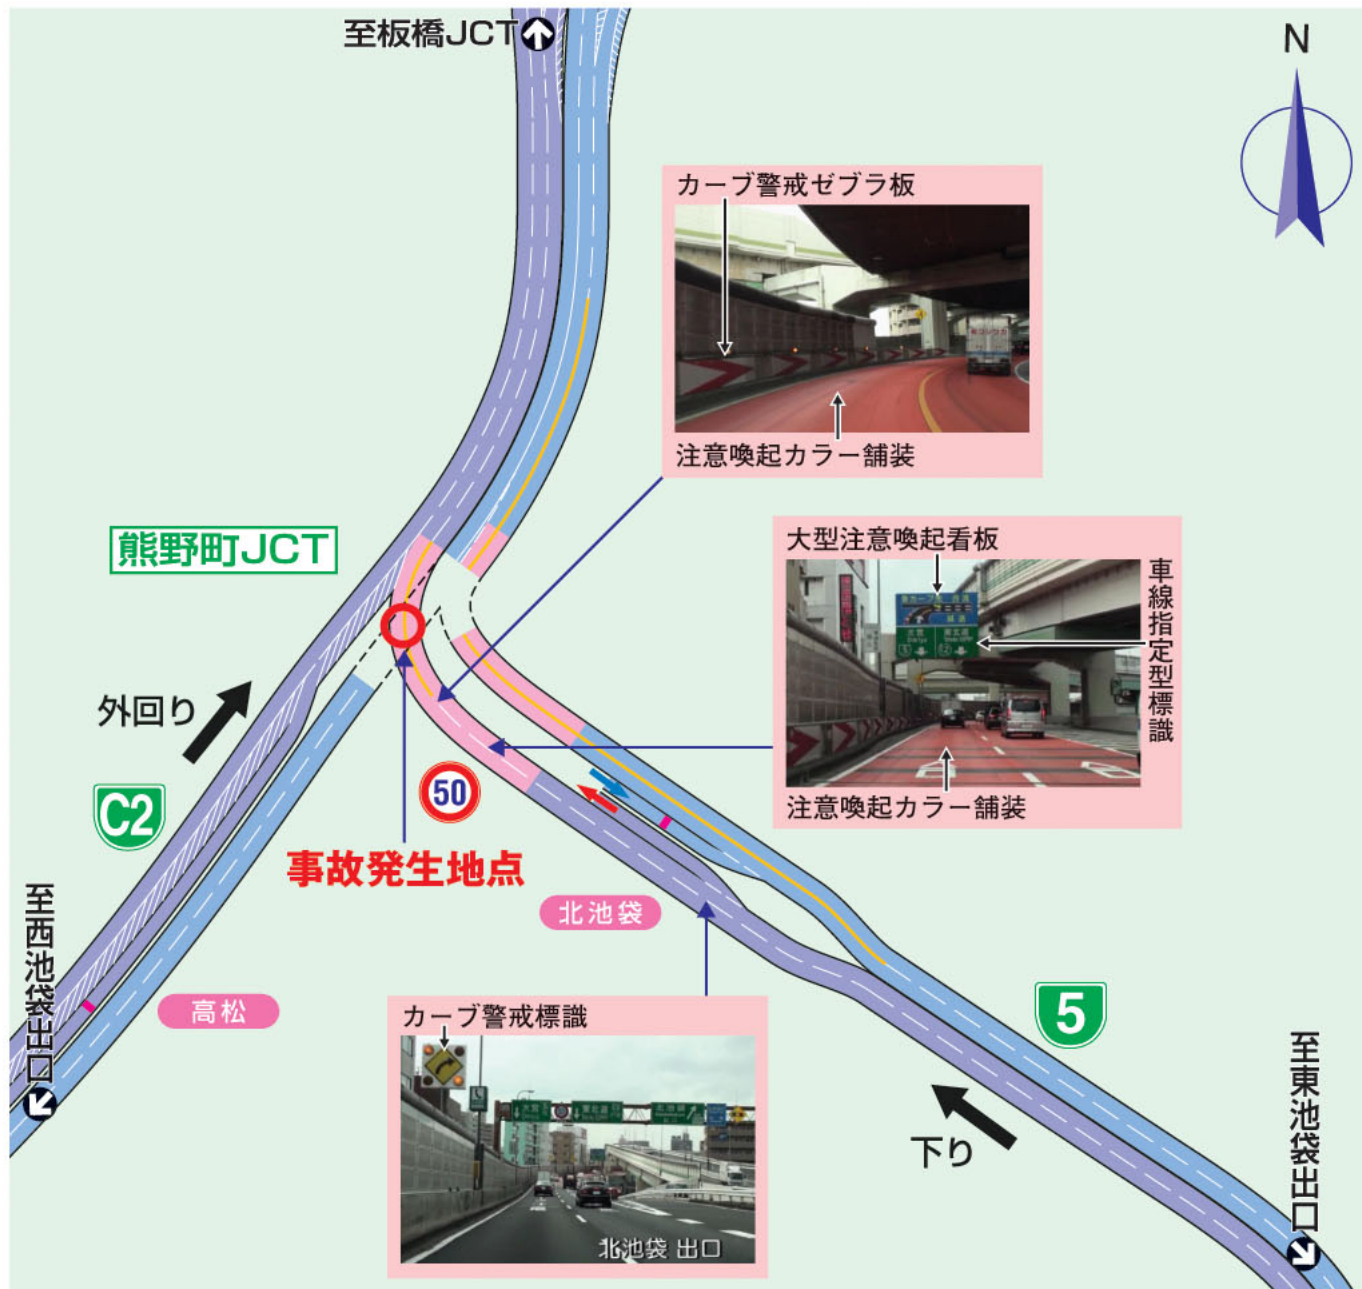
- 平成20年8月に発生した、上記の事故発生ポイント(右曲がり)の制限速度は50Km/h、旋回半径(R)は85mと急なカーブであり、スピードの出すぎ(60Km/h)、タンクトレーラの特性の理解不足、労働時間の超過等による過労運転などが重なり、タンクトレーラは、横転、炎上し、ドライバーは重傷を負いました。

- 熊野町JCTに代表される5号池袋線は、大型貨物自動車のドライバーの多くが首都高速道路の中で走行しづらいと指摘する路線の一つである。当該熊野町付近において、正面に急カーブを知らせる大型注意喚起看板や赤色の注意喚起カラー舗装が見えてきたらアクセルを緩め、十分に減速してカーブ進入に備えましょう。
- また、運転中に疲労や眠気を感じた時は運転を中止し、休憩するか又は睡眠をとるようにしましょう。
- カーブ部ではカーブ警戒ゼブラ板等でカーブ形状を把握するとともに、合流にも注意しましょう。
