9 深川線(上り)箱崎JCT内

横転事故状況

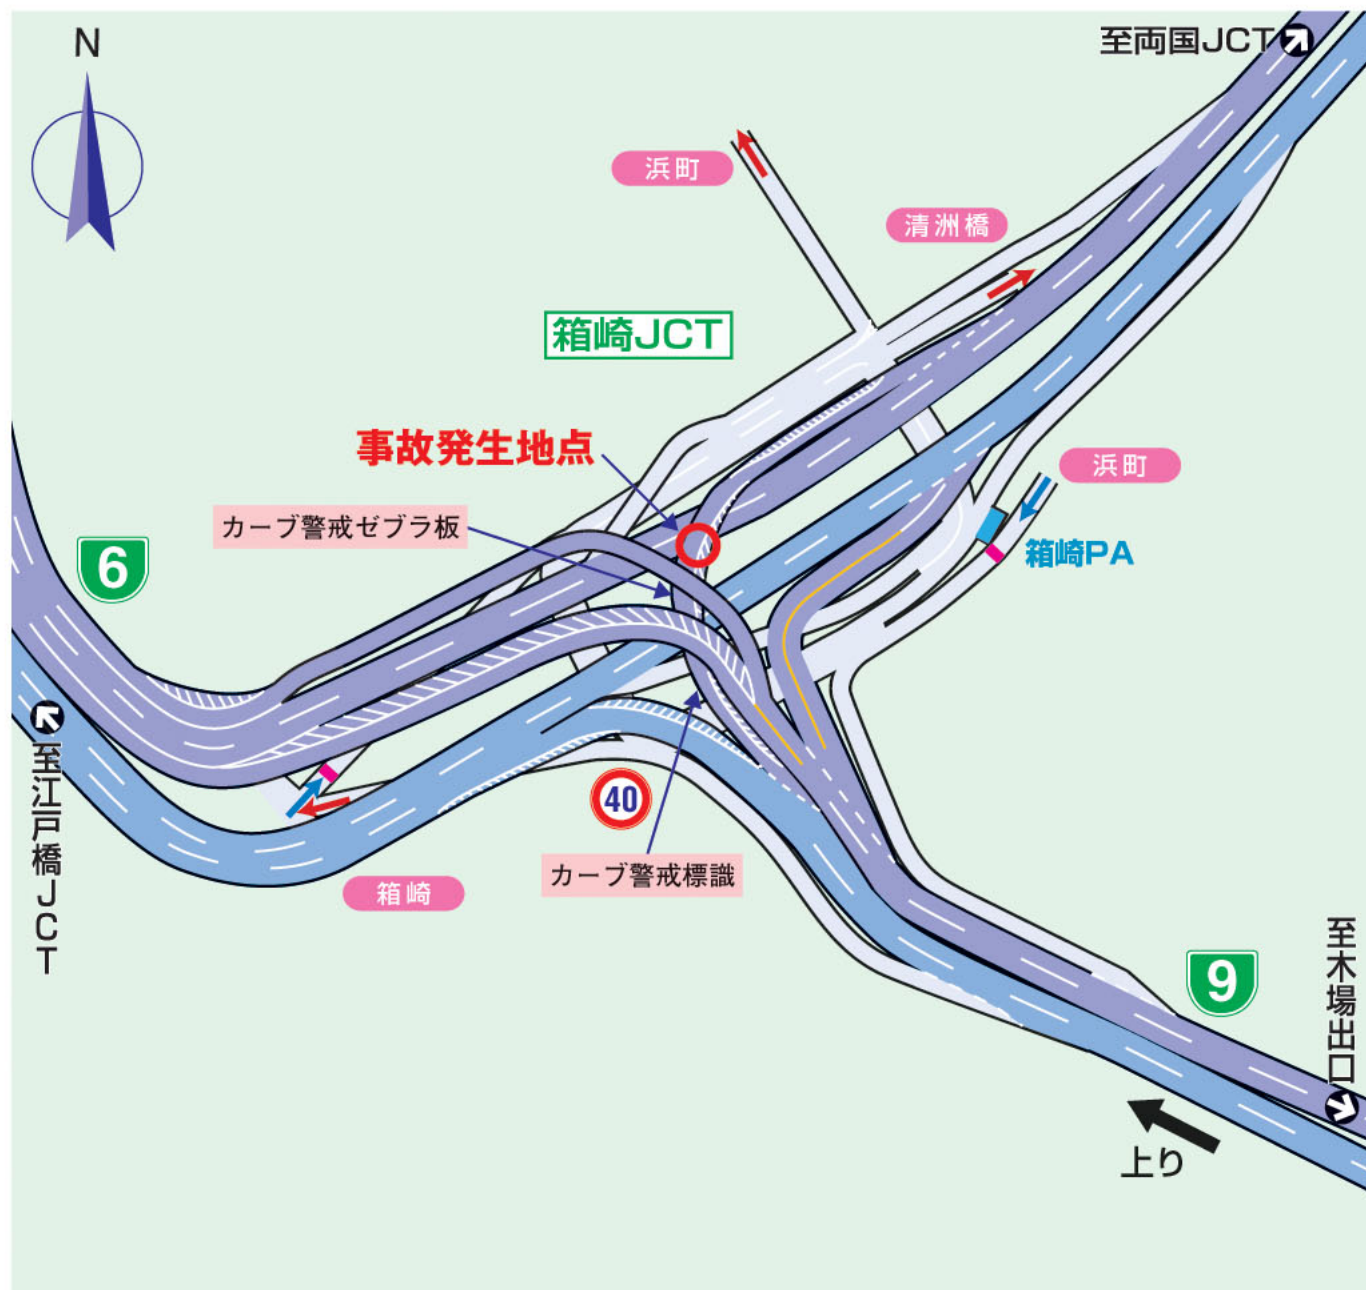
- 平成18年11月に発生した、上記の事故発生ポイント(右曲がり)の制限速度は40Km/h、旋回半径(R)は75mと急なカーブであり、午前3時過ぎの時間帯だったため、周辺も暗くカーブがあるという認識が遅れ、スピードの出すぎ(80Km/h)のまま右カーブに進出し、減速できない状態でハンドルを右に切ったため横滑りし、防音壁に衝突し、トレーラに続きトラックも横転しました。

- 9号深川線箱崎付近は、大型貨物自動車のドライバーの多くが首都高速道路の中で走行しづらい場所の一つと指摘するポイントであり、カーブを知らせるカーブ警戒ゼブラ板やカーブ警戒標識等が見えてきたらアクセルを緩め、十分に減速して走行しましょう。
- カーブ部ではカーブ警戒ゼブラ板等でカーブ形状を把握しましょう。
