9 深川線(下り)福住カーブ

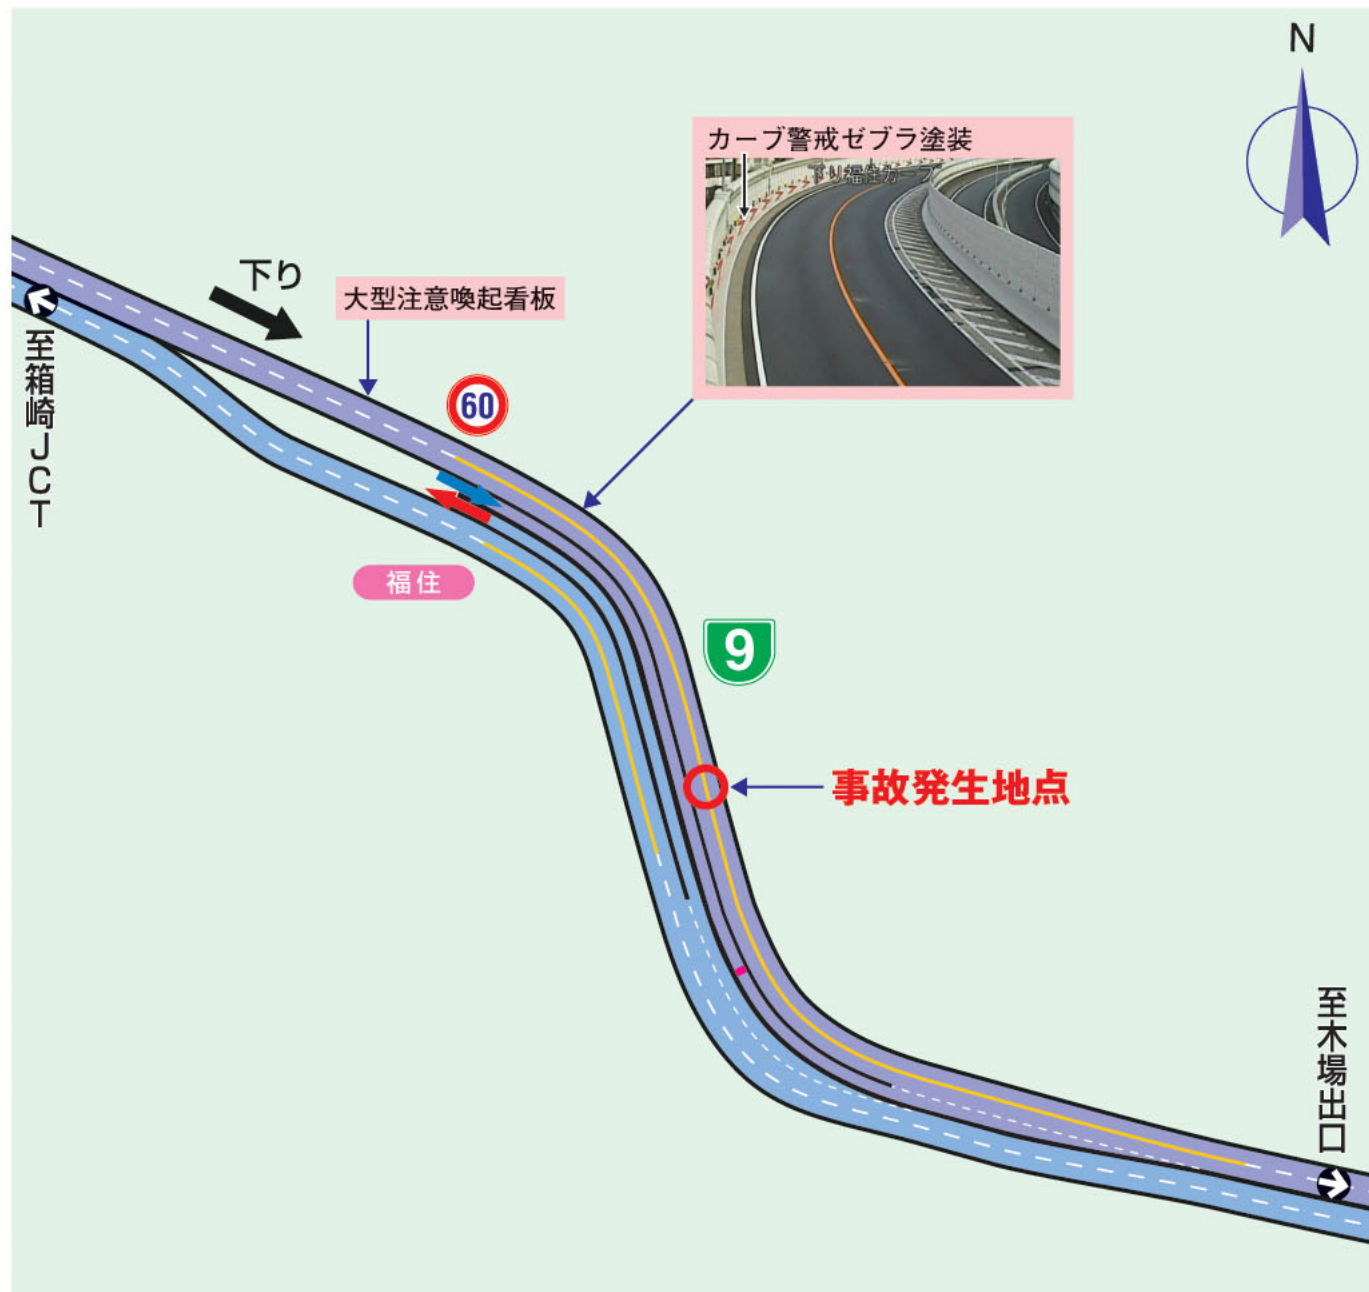
<p>横転事故状況</p>	<ul style="list-style-type: none"> 平成19年11月に発生した、上記の事故発生ポイント(右曲がり)の制限速度は60Km/h、旋回半径(R)は140mと緩やかなカーブであるが、トラクタ・トレーラは70Km/hで走行していたため、右カーブでバランスを崩し横転し、その後軽油に引火して火災が発生し、ドライバーは軽傷を負いました。
<p>注意事項</p>	<ul style="list-style-type: none"> 9号深川線福住付近では、大型注意喚起看板(S字カーブ「急カーブ!!減速」)やカーブ警戒ゼブラ塗装等が見えてきたらアクセルを緩め、十分に減速して走行しましょう。 カーブ部ではカーブ警戒ゼブラ塗装等でカーブ形状を把握しましょう。
