## C2 中央環状線(内回り)小菅JCT合流地点

### 横転事故状況

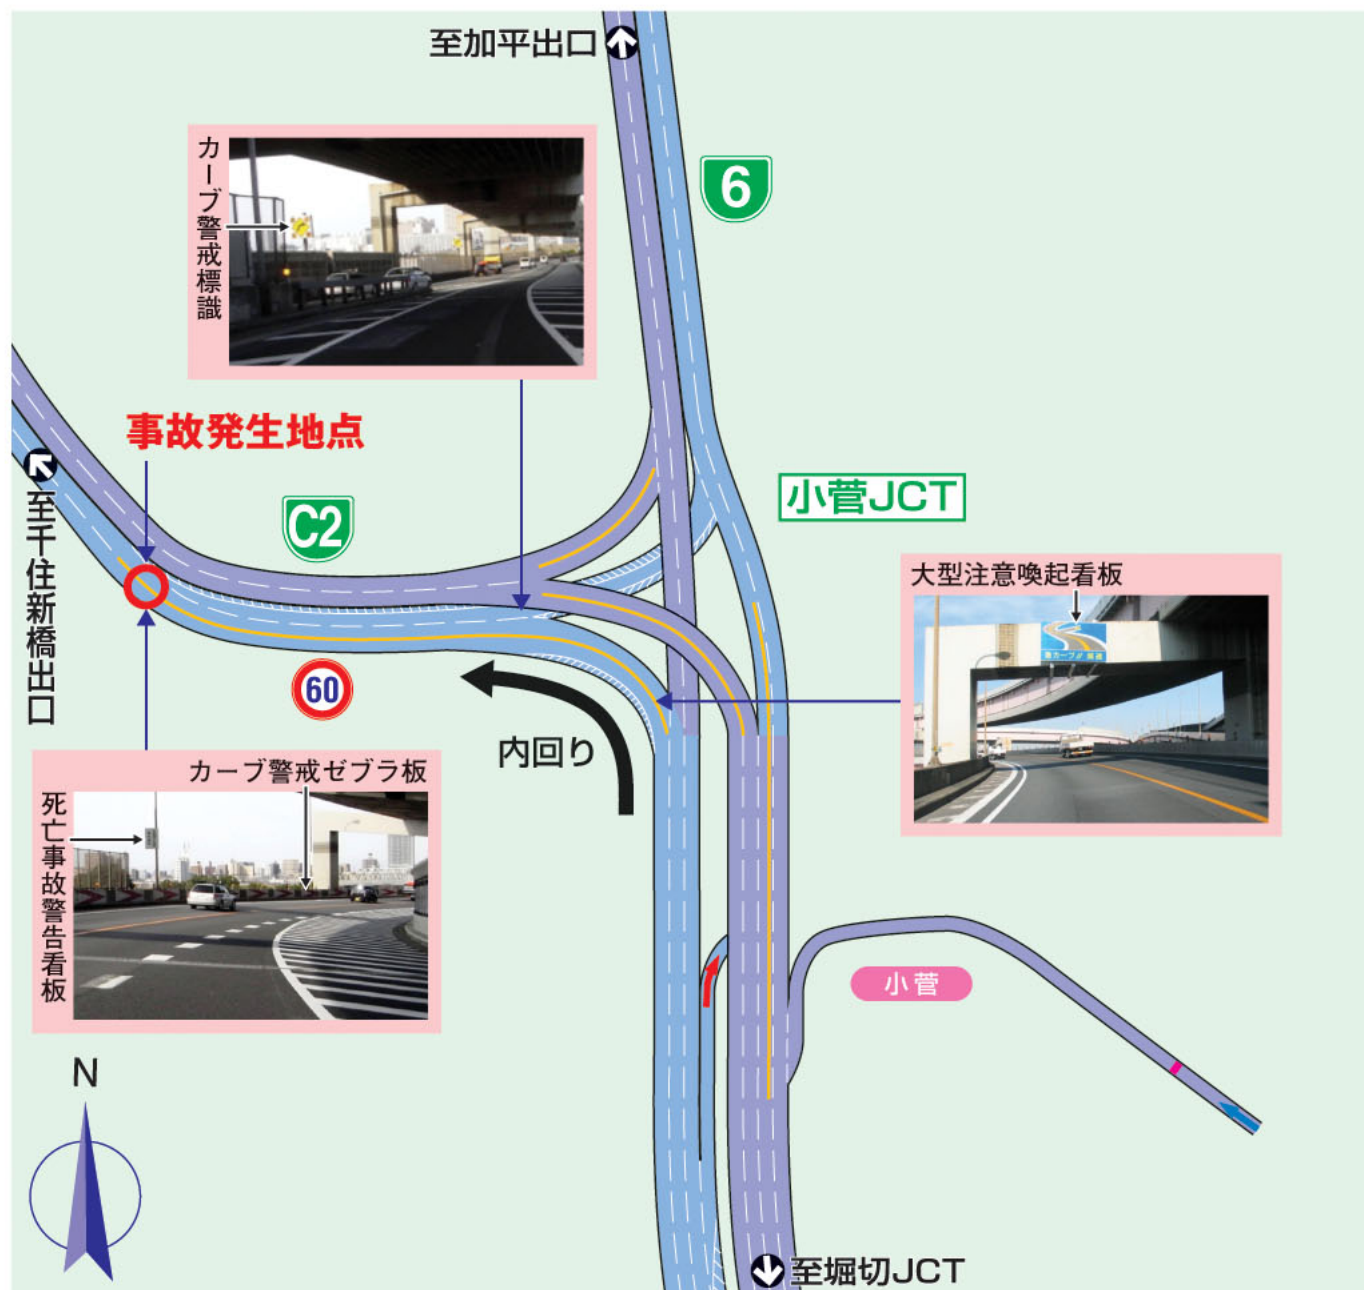
- 平成20年5月に発生した、上記の事故発生ポイント(右曲がり)の制限速度は60Km/h、旋回半径(R)は140mで緩やかなカーブであるが、スピードの出しすぎで(90Km/h)でトレーラは左側壁に衝突、横転し、ドライバーは死亡しました。

- 小菅JCTは、大型貨物自動車のドライバーが首都高速道路の中で最も走行しづらい場所と指摘するポイントであり、正面に急カーブを知らせる大型注意喚起看板が見えてきたらアクセルを緩め、十分に減速してカーブ進入に備えましょう。
- カーブ部ではカーブ警戒ゼブラ板等でカーブ形状を把握するとともに、合流にも注意しましょう。
