C2 中央環状線(外回り)葛西JCT内

横転事故状況

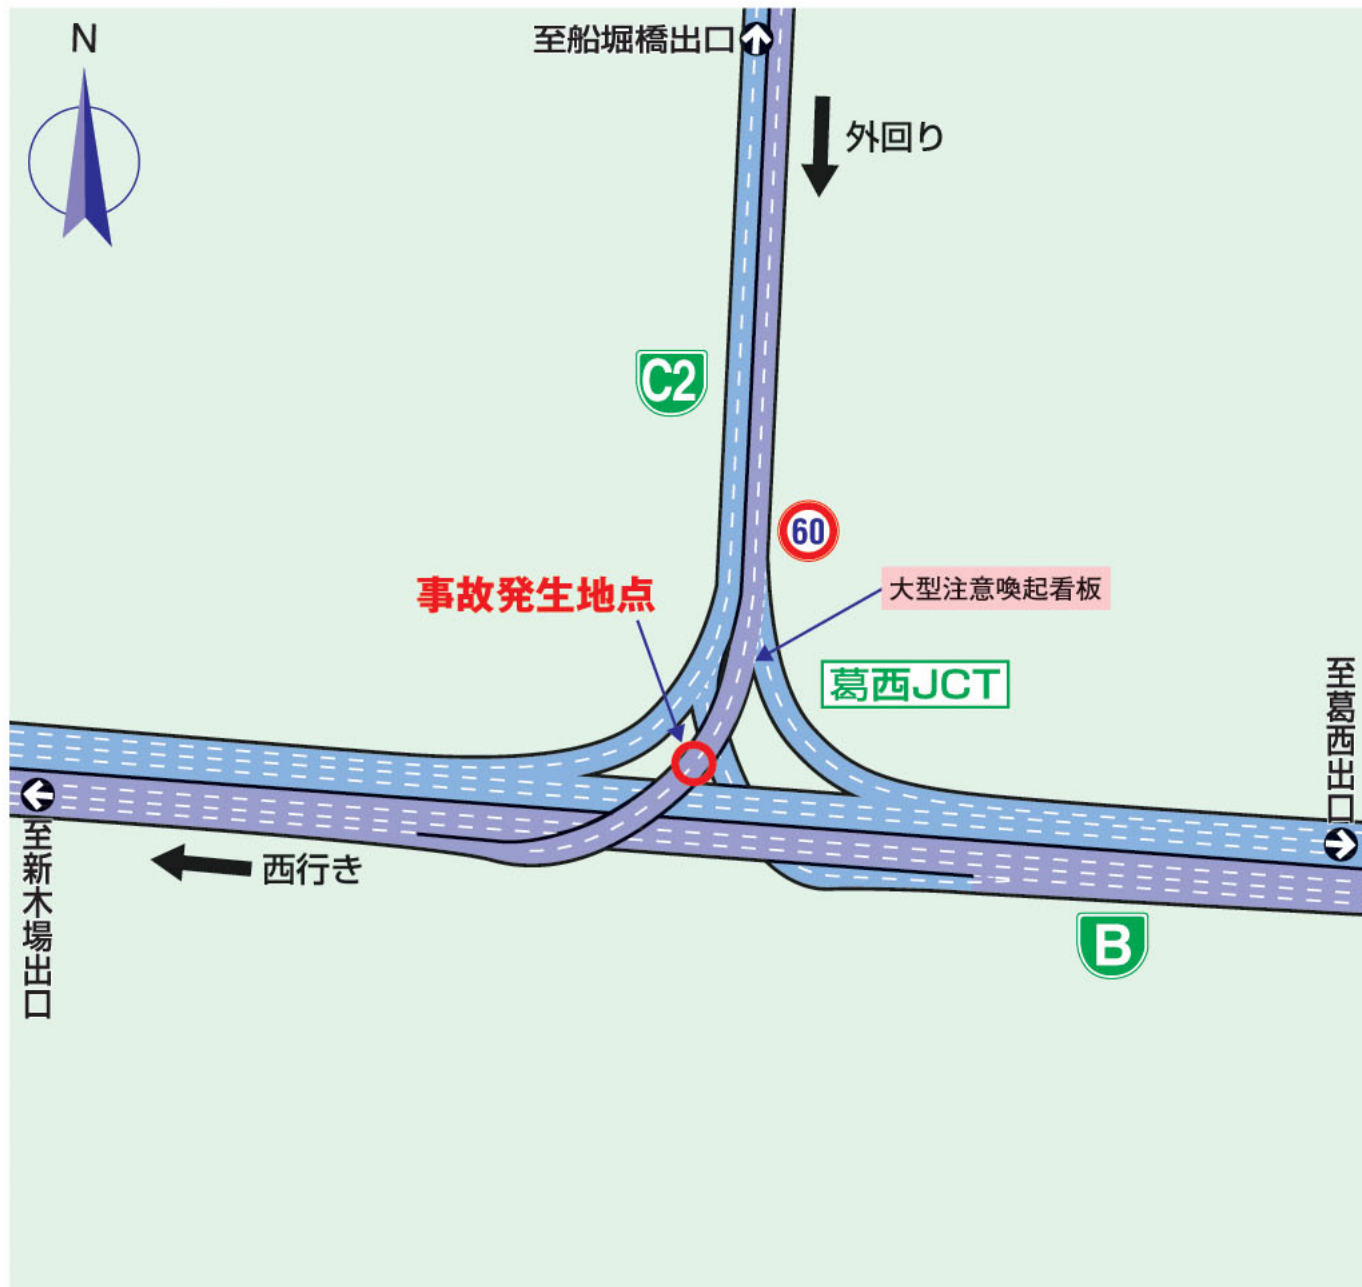
- 平成19年1月に発生した、上記の事故発生ポイント(右曲がり)の制限速度は60Km/h、旋回半径(R)は120mで緩やかなカーブであるが、トラクタ・トレーラは92Km/hで当該場所にさしかかり、30m手前で70Km/hまでスピードを落としたがそのまま横転し、ドライバーは重傷を負いました。

- 正面に急カーブを知らせる大型注意喚起看板(「急カーブ注意 減速」)が見えてきたらアクセルを緩め、十分に減速してカーブ進入に備えましょう。
- カーブ部ではカーブ警戒ゼブラ板等でカーブ形状を把握しましょう。
