B 湾岸線(西行き)大井PA分流地点

横転事故状況

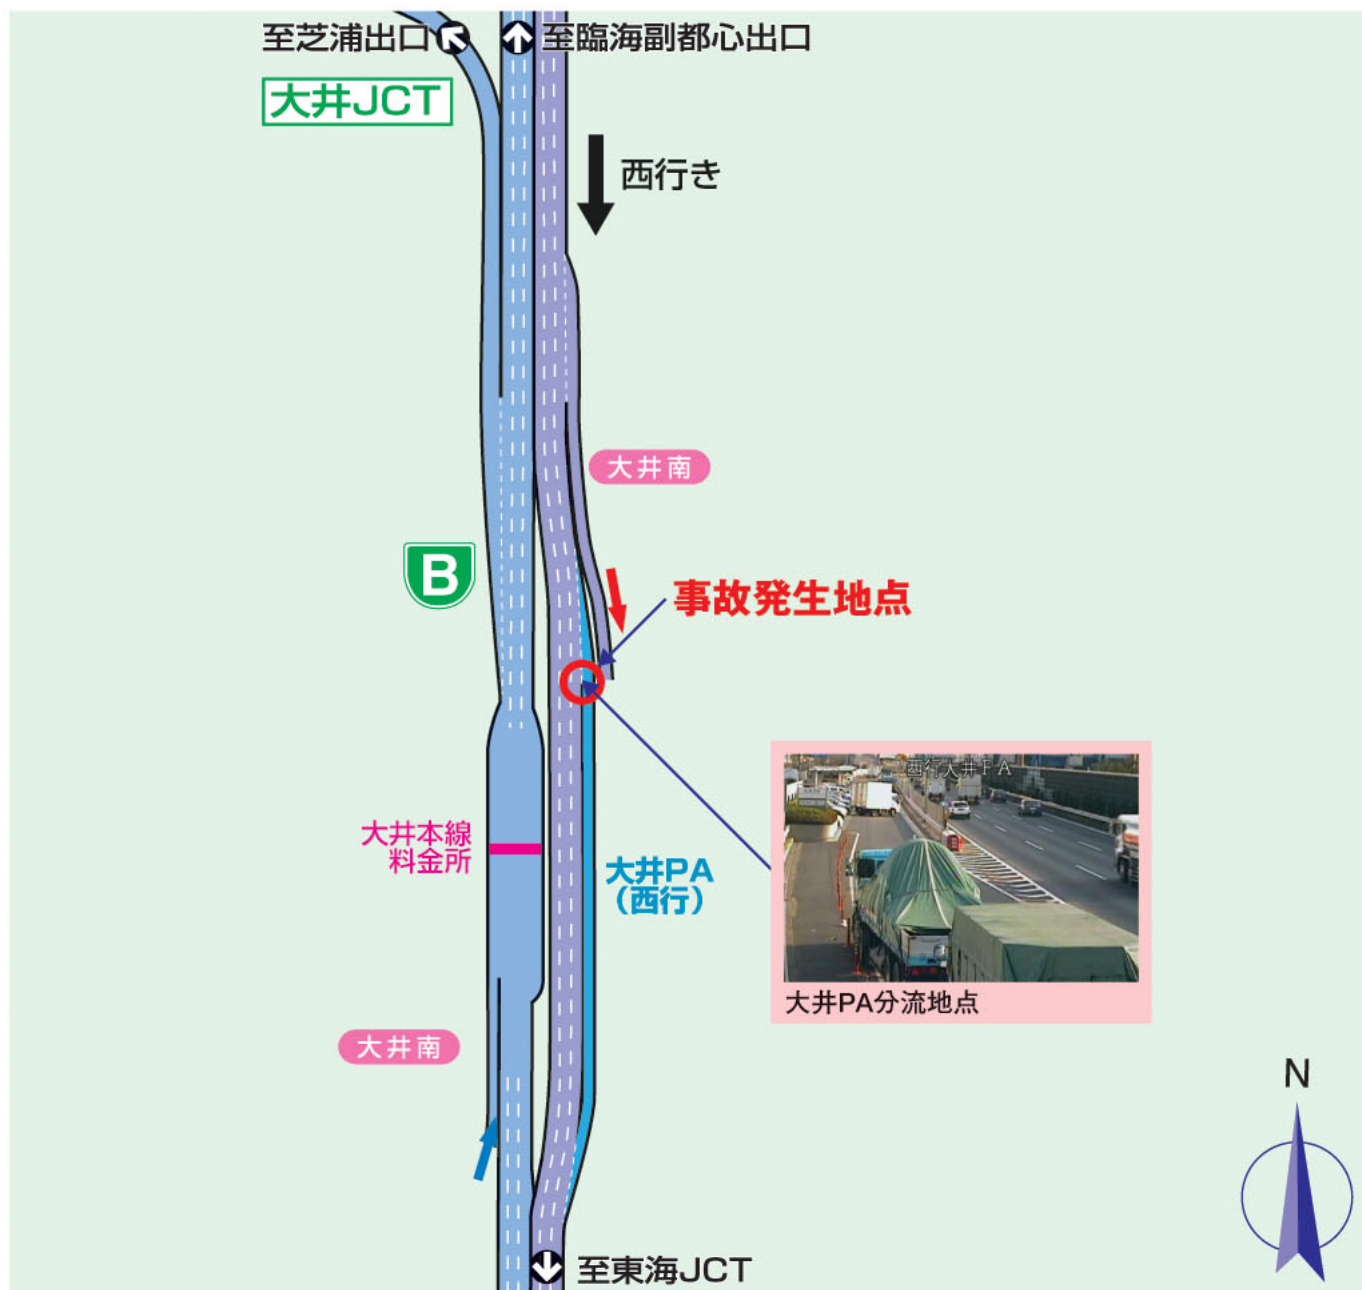
- 平成19年2月に発生した、上記の事故発生ポイント(直線)において、一過性の居眠り運転による前方不注意で、タンク車は分離帯衝突緩衝材に衝突し、はずみで当方車両は右を下にして横転し、ドライバーは軽傷を負いました。

- 運転中に疲労や眠気を感じた時は運転を中止し、休憩するか又は睡眠をとるようにしましょう。
- 運転者に対して改善基準告示に違反する乗務を行わすことがないよう余裕のある運転計画としましょう。
