首都高を安全に走るために 支援ガイド

見やすい事故発生地点マップ

首都高交通事故 発生地点マップ

首都高を安全に走るための支援ガイド
～見やすい事故発生地点マップ～

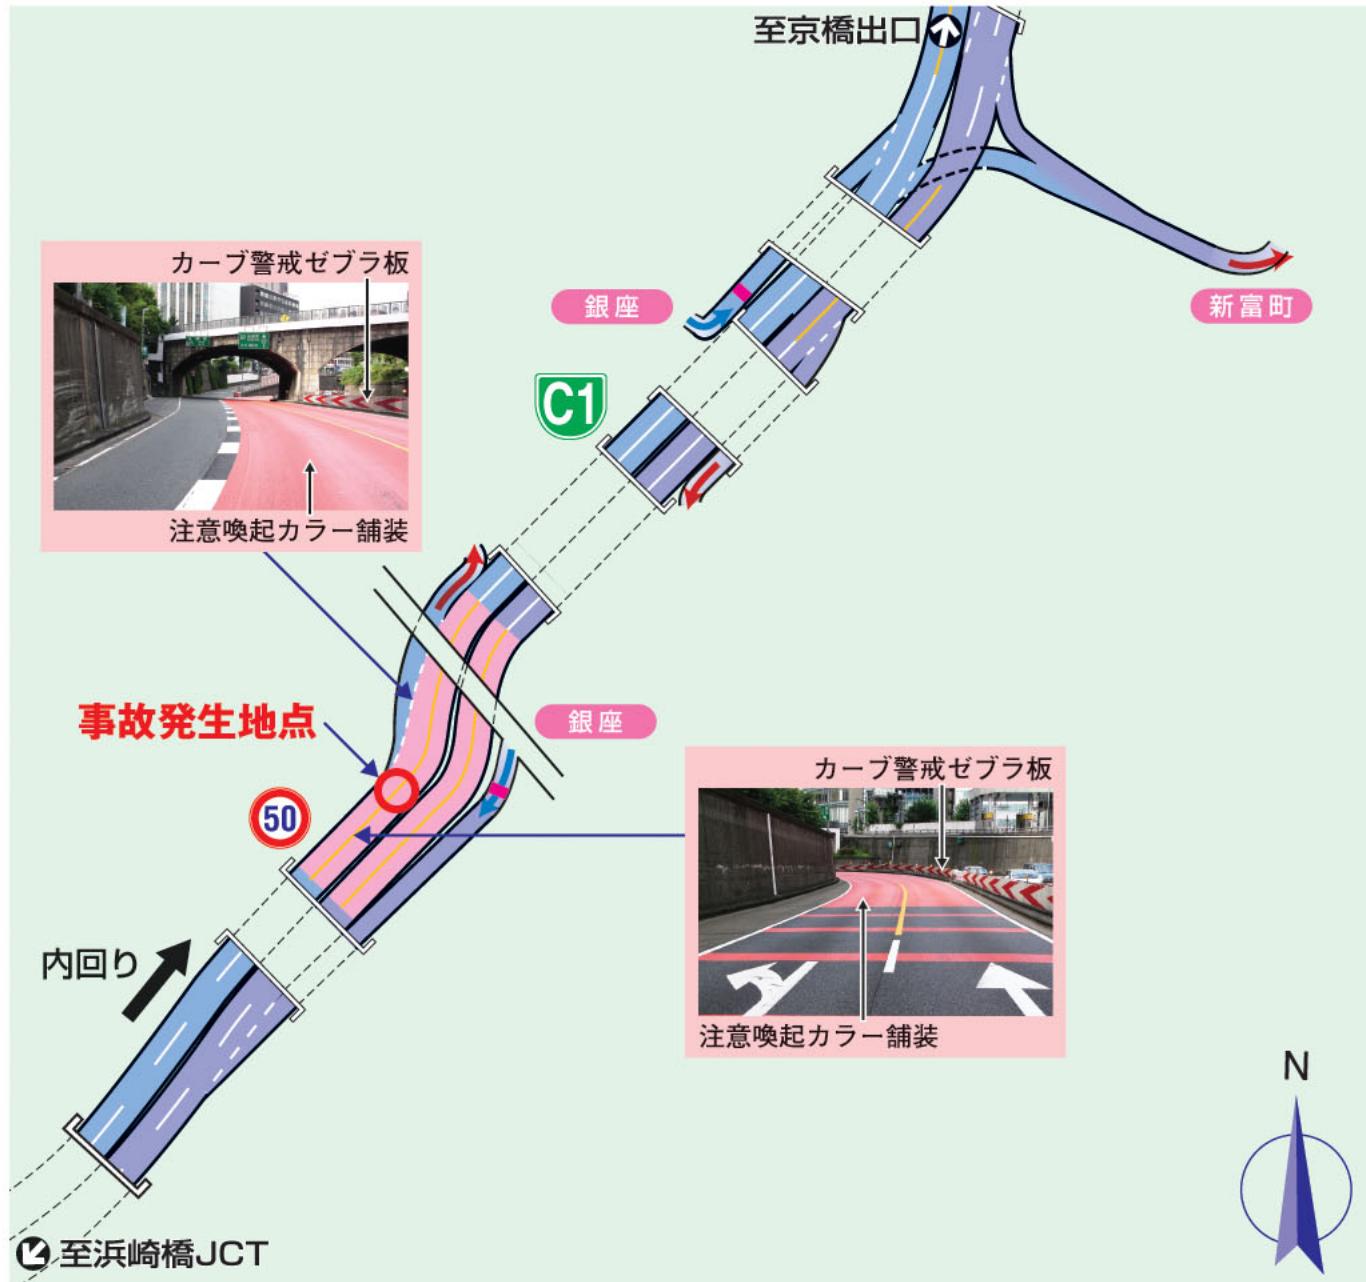
C1 都心環状線(内回り)銀座付近

横転事故状況	<ul style="list-style-type: none"> 平成18年8月に発生した、上記の事故発生ポイント(左曲がり)の制限速度は50Km/h、旋回半径(R)は70mと急なカーブであり、スピードの出しそすぎと、カーブ時に走行速度を落とさなかった(70~80Km/h)ため、トレーラが右側に振られ横転し、橋脚にコンテナが激突し、ドライバーは重傷を負いました。
注意事項	<ul style="list-style-type: none"> 都心環状線の銀座付近は、大型貨物自動車のドライバーの多くが首都高速道路の中で走行しづらい場所の一つと指摘するポイントであり、赤色の注意喚起カラー舗装が見えてきたらアクセルを緩め、十分に減速してカーブ進入に備えましょう。 カーブ部ではカーブ警戒ゼブラ板等でカーブ形状を把握しましょう。

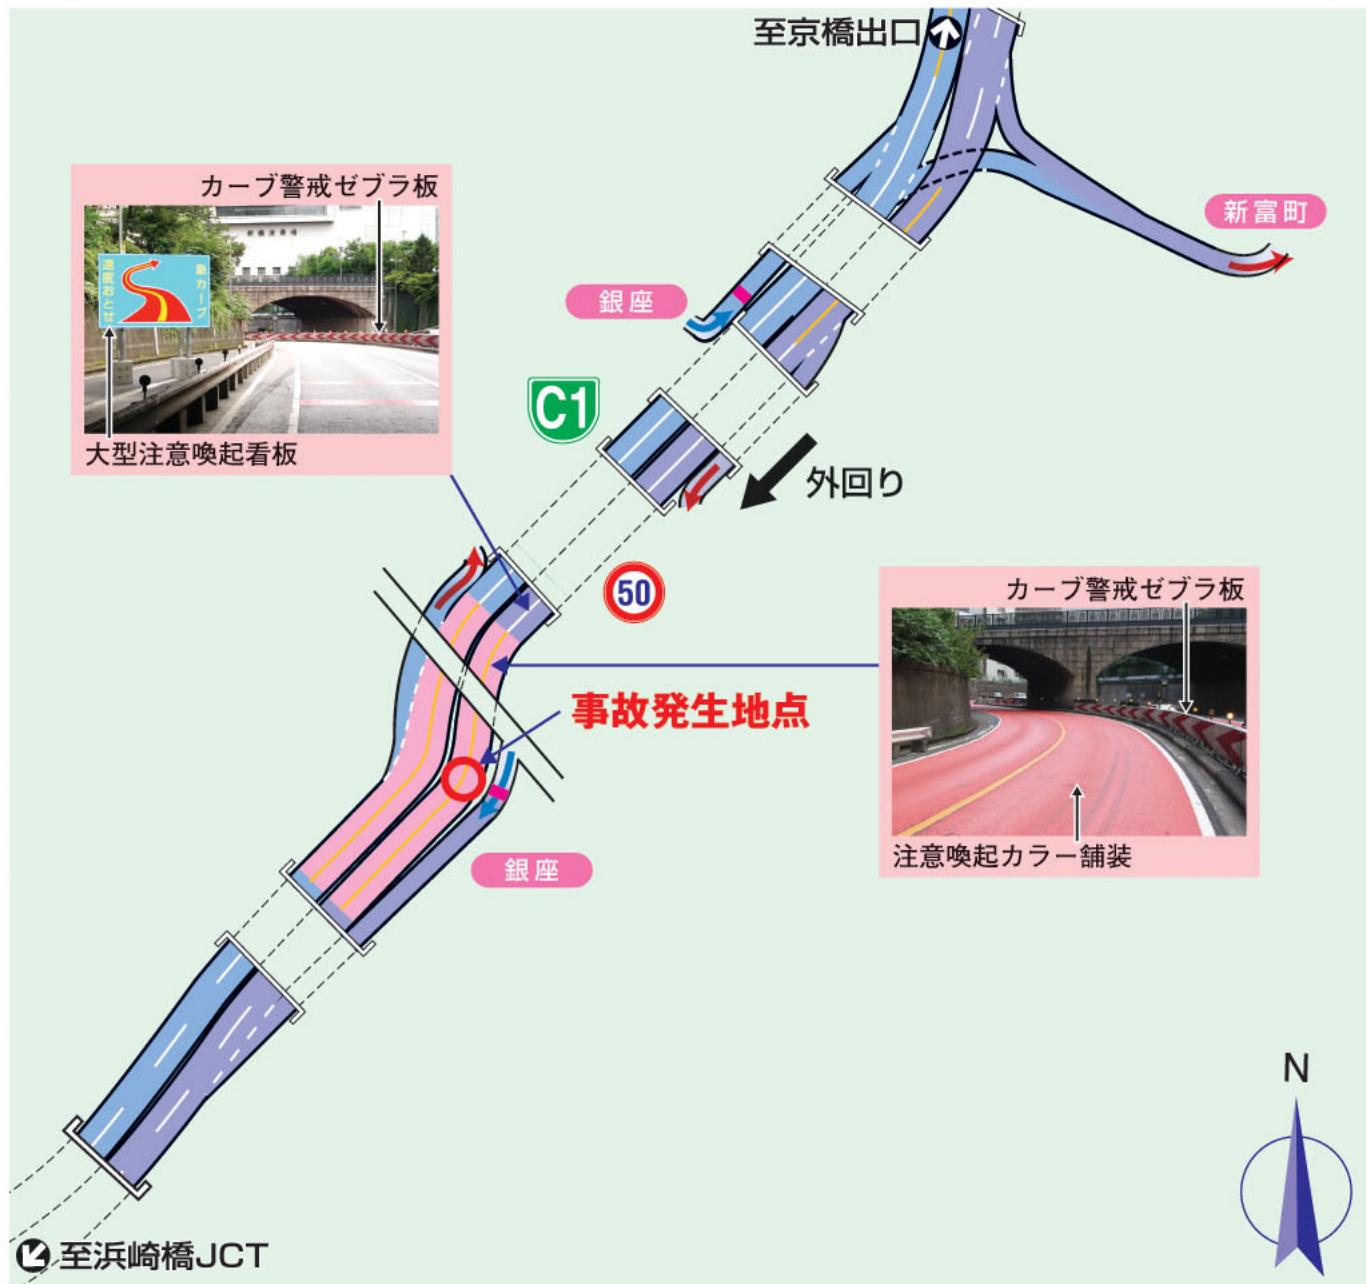
C1 都心環状線(外回り)銀座付近

横転事故状況	<ul style="list-style-type: none"> 平成18年5月に発生した、上記の事故発生ポイント(右曲がり)の制限速度は50Km/h、旋回半径(R)は70mと急なカーブであり、スピードの出しすぎ(69Km/h)で右カーブに進入した時、トレーラの右タイヤが浮き上がり、トレーラ部の搖れの共鳴作用と思われる現象のため、トレーラ部より左に横転しました。
注意事項	<ul style="list-style-type: none"> 都心環状線の銀座付近は、大型貨物自動車のドライバーの多くが首都高速道路の中で走行しづらい場所の一つと指摘するポイントであり、正面に急カーブを知らせる大型注意喚起看板や赤色の注意喚起カラー舗装が見えてきたらアクセルを緩め、十分に減速して走行しましょう。 カーブ部ではカーブ警戒ゼブラ板等でカーブ形状を把握しましょう。

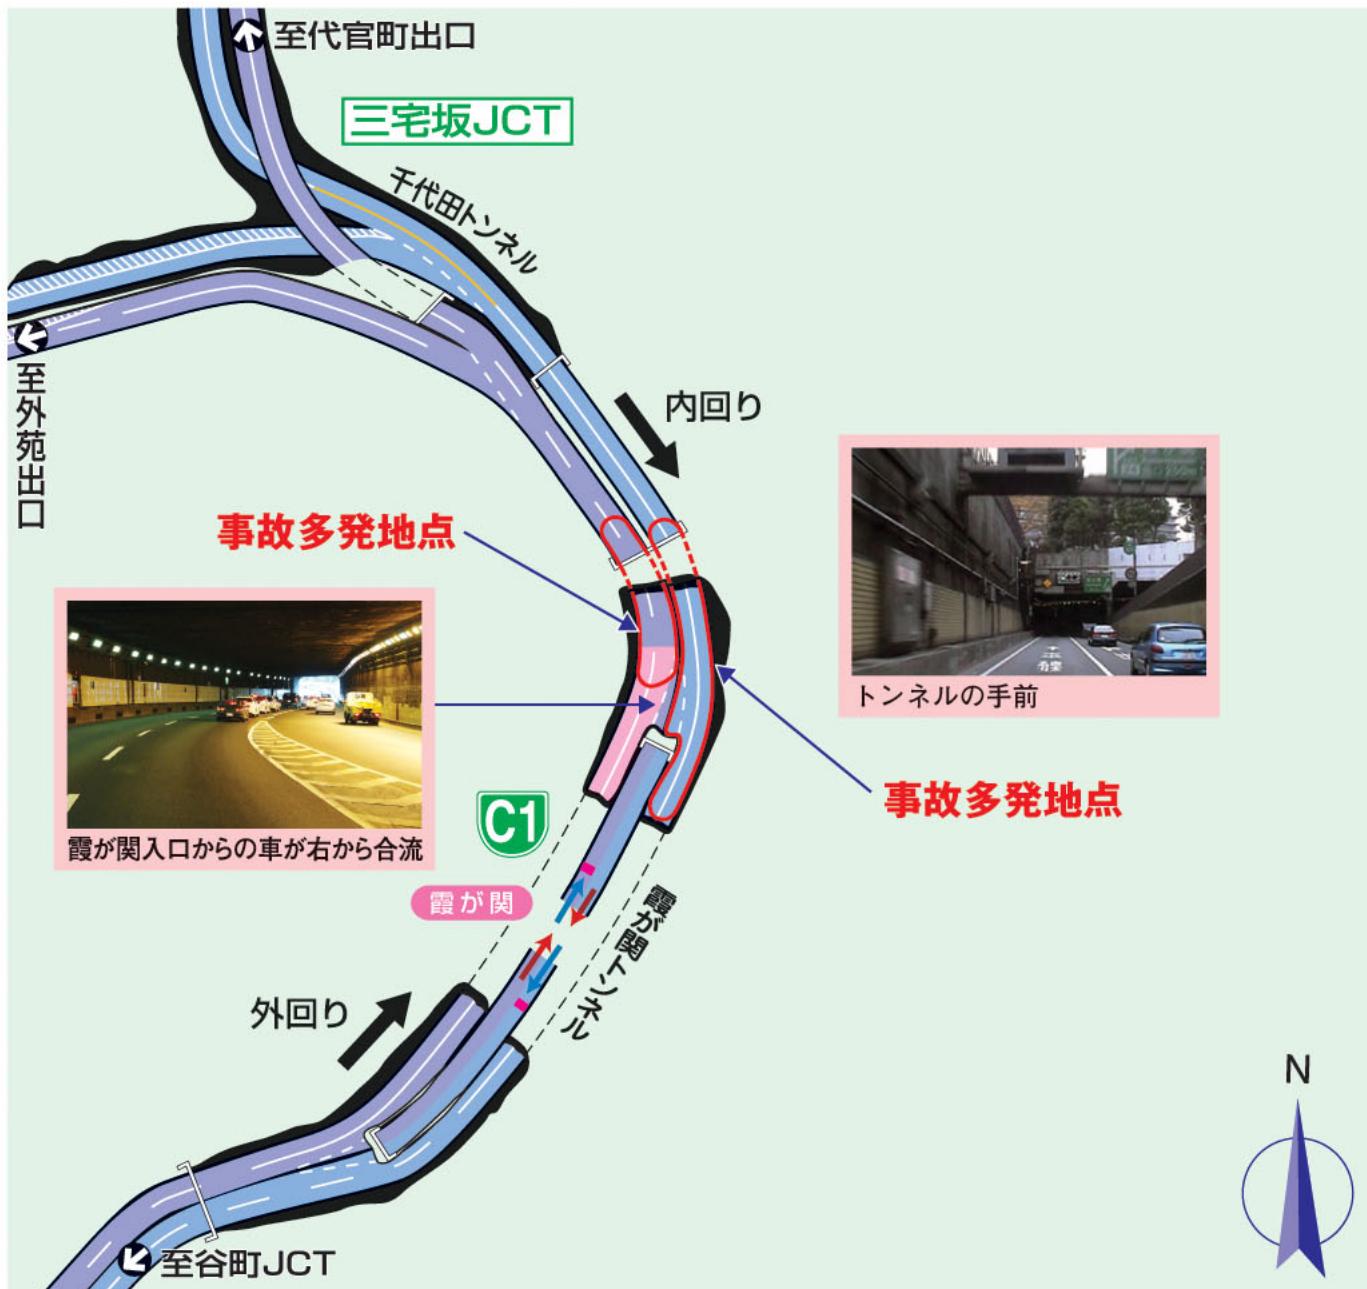
C1 都心環状線(内回り・外回り)霞が関トンネル付近

事故状況	<ul style="list-style-type: none"> 内回りではトンネル内が渋滞しており、渋滞末尾や渋滞中の追突事故が多発しています。 外回りでは霞が関入口からの合流部付近で車両接触事故や右側外壁への接触事故が多発しています。
注意事項	<ul style="list-style-type: none"> 内回りではトンネル内で渋滞が発生していることがあります。前方に注意し、十分に車間距離をとって走行しましょう。 外回りではトンネル出口付近のカーブで霞が関入口からの車が合流します。さらにトンネルを出た直後に三宅坂JCTの分岐になります。車線変更する車の動きに注意し、お互いに譲り合いながら走行しましょう。

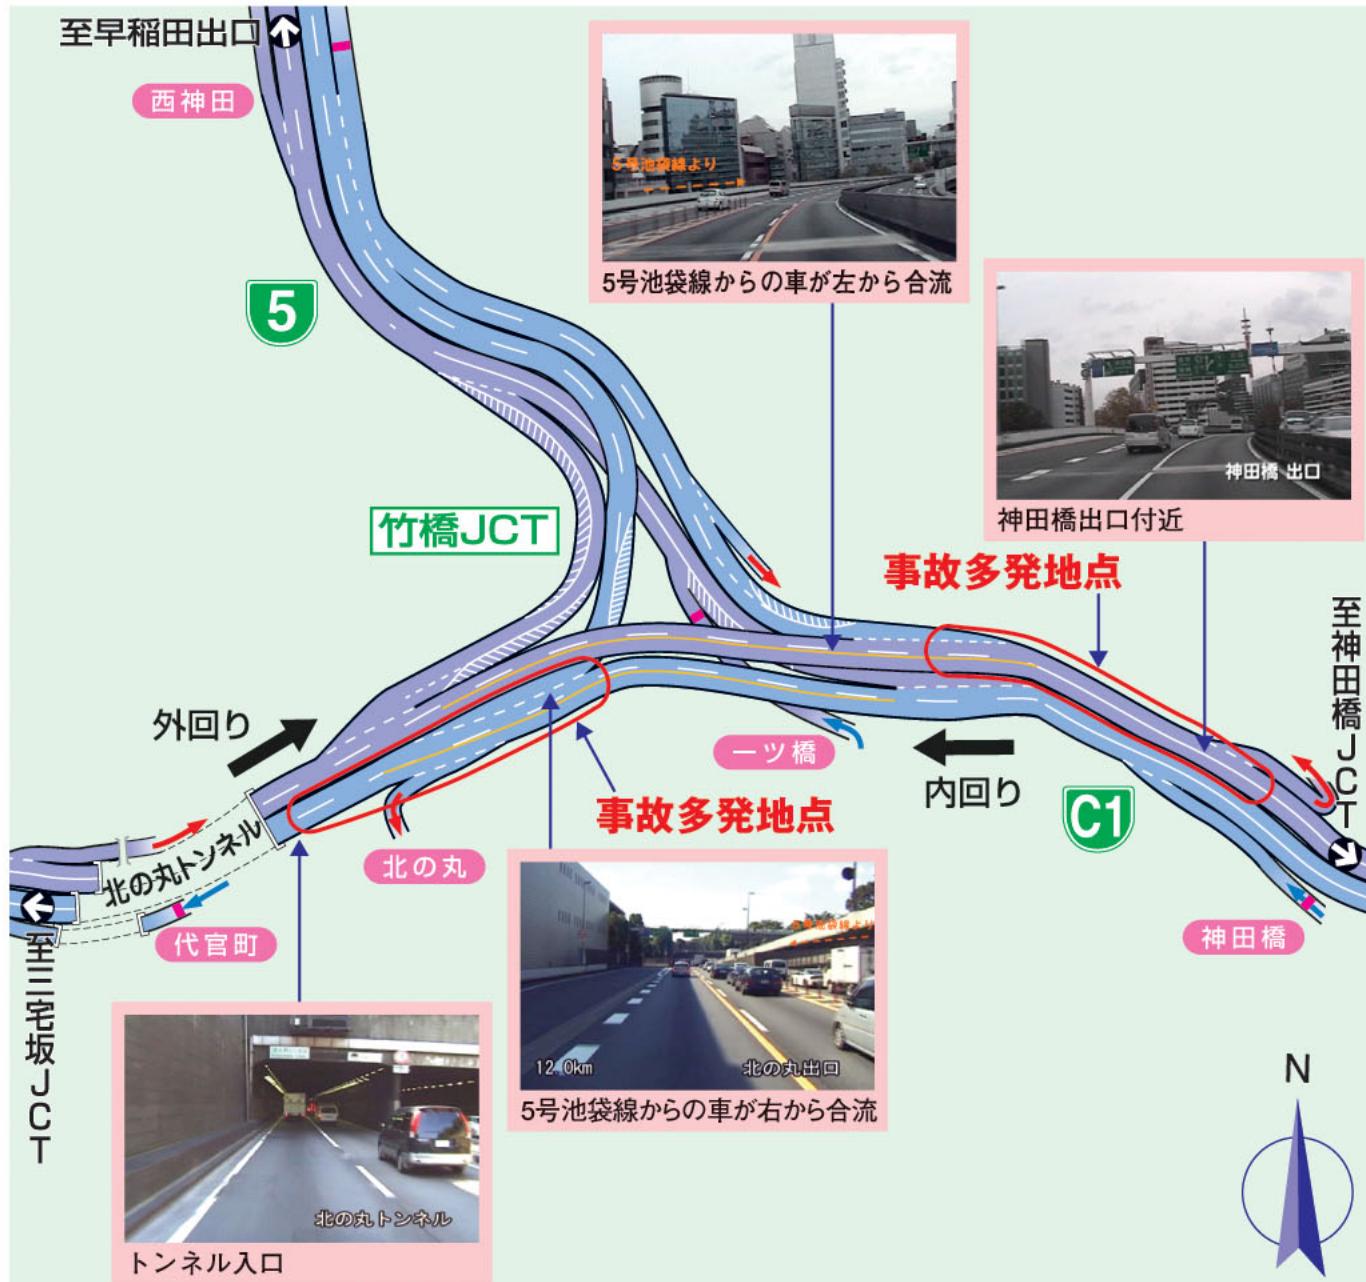
C1 都心環状線(内回り・外回り)北の丸トンネル～竹橋JCT

事故状況	<ul style="list-style-type: none"> 内回り・外回りとも5号池袋線からの合流部付近で車両接触事故が多発しています 内回りでは北の丸トンネル手前の渋滞末尾への追突事故が多発しています。
注意事項	<ul style="list-style-type: none"> 5号池袋線からの車が合流します。車線変更する車の動きに注意し、お互いに譲り合いながら走行しましょう。 内回りでは合流先のトンネル内で渋滞が発生しています。前方に注意し、十分に車間距離をとって走行しましょう。 外回りでは合流直後に神田橋出口があります。車線変更する車の動きと前方の車に注意して走行しましょう。

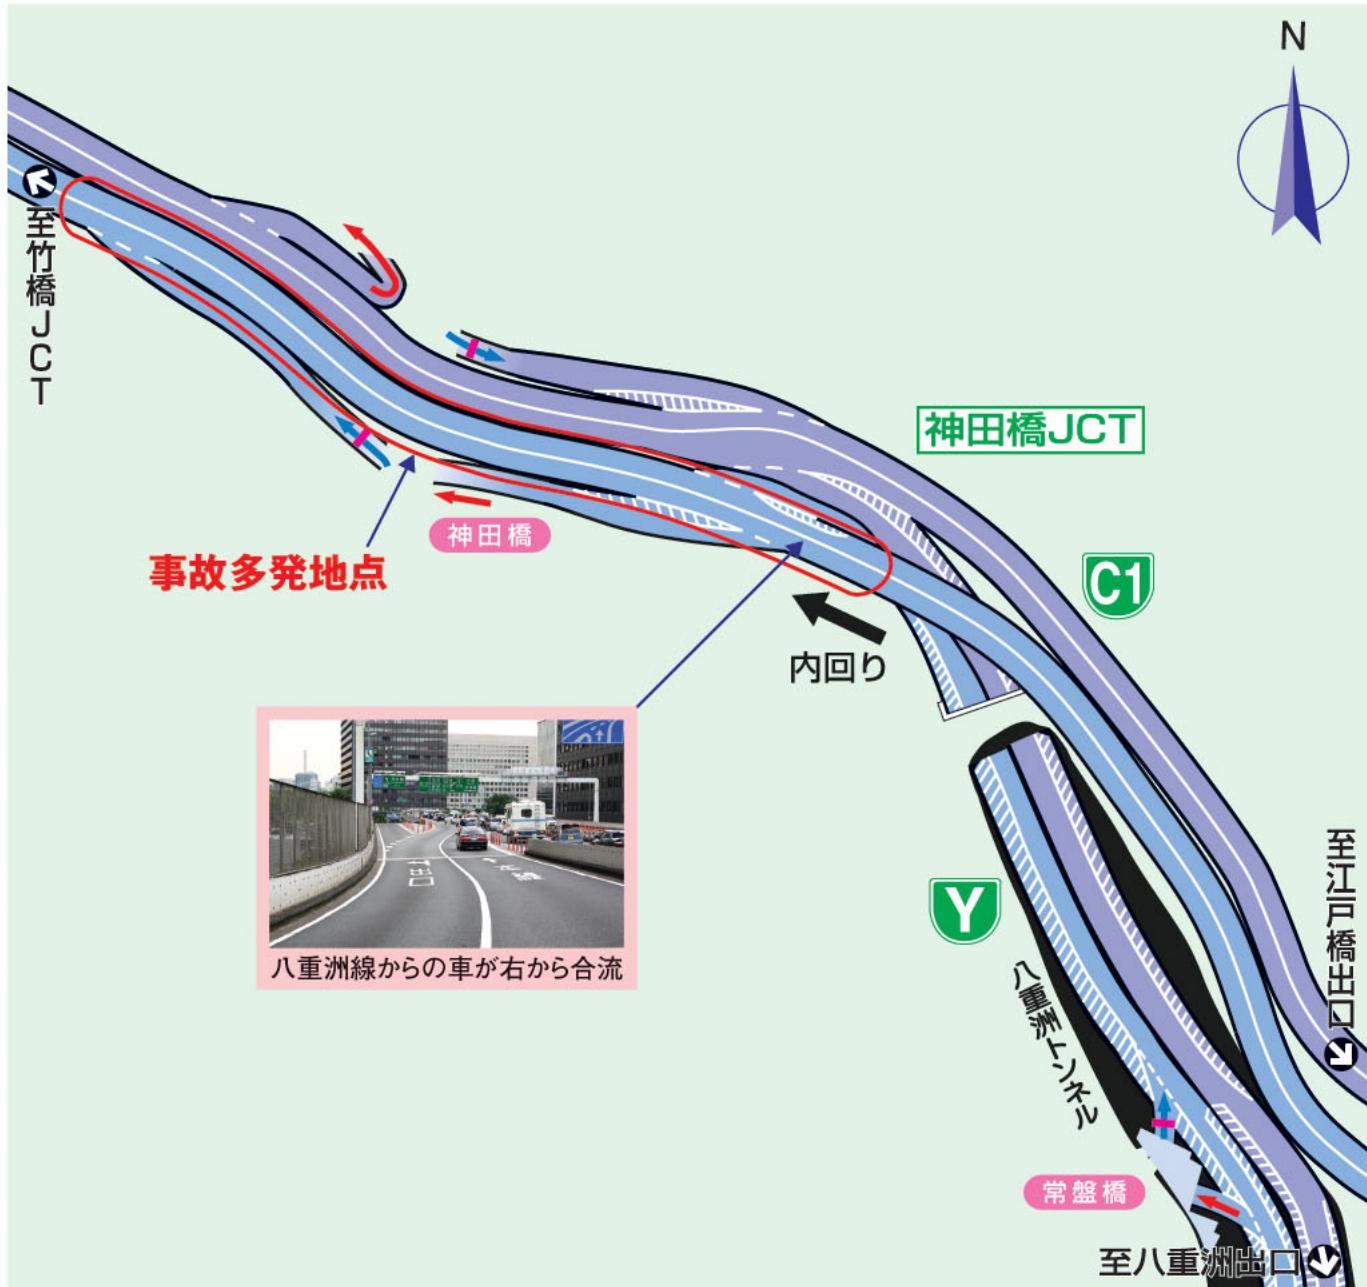
C1 都心環状線(内回り)神田橋JCT

事故状況	<ul style="list-style-type: none"> 八重洲線からの合流部付近で車両接触事故が多発しています。
注意事項	<ul style="list-style-type: none"> 八重洲線からの車が右から合流、さらにその先の竹橋JCTで大宮方面に向かう車が右車線へ車線変更します。合流車や、車線変更する車の動きに注意し、お互いに譲り合いながら走行しましょう。

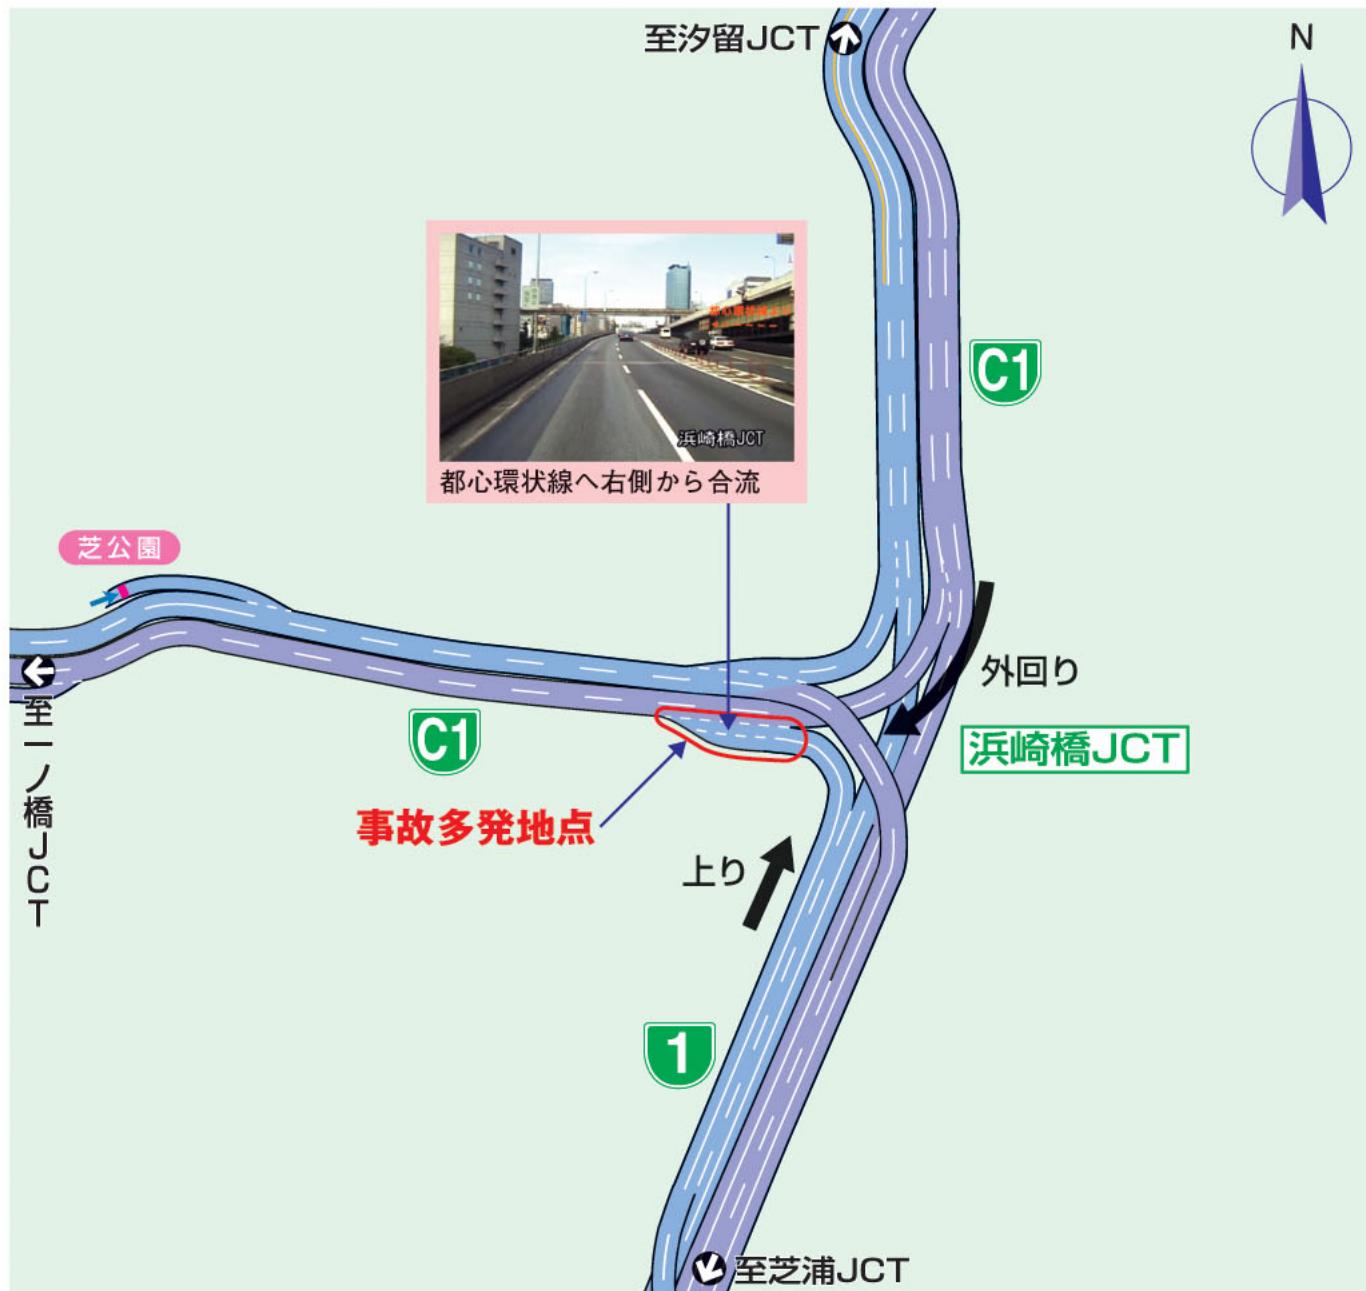
1 羽田線(上り)浜崎橋JCT

事故状況	<ul style="list-style-type: none"> 都心環状線への合流部付近で車両接触事故が多発しています。
注意事項	<ul style="list-style-type: none"> 都心環状線へ右側から合流します。都心環状線を走行する車や車線変更する車の動きに注意し、お互いに譲り合いながら走行しましょう。

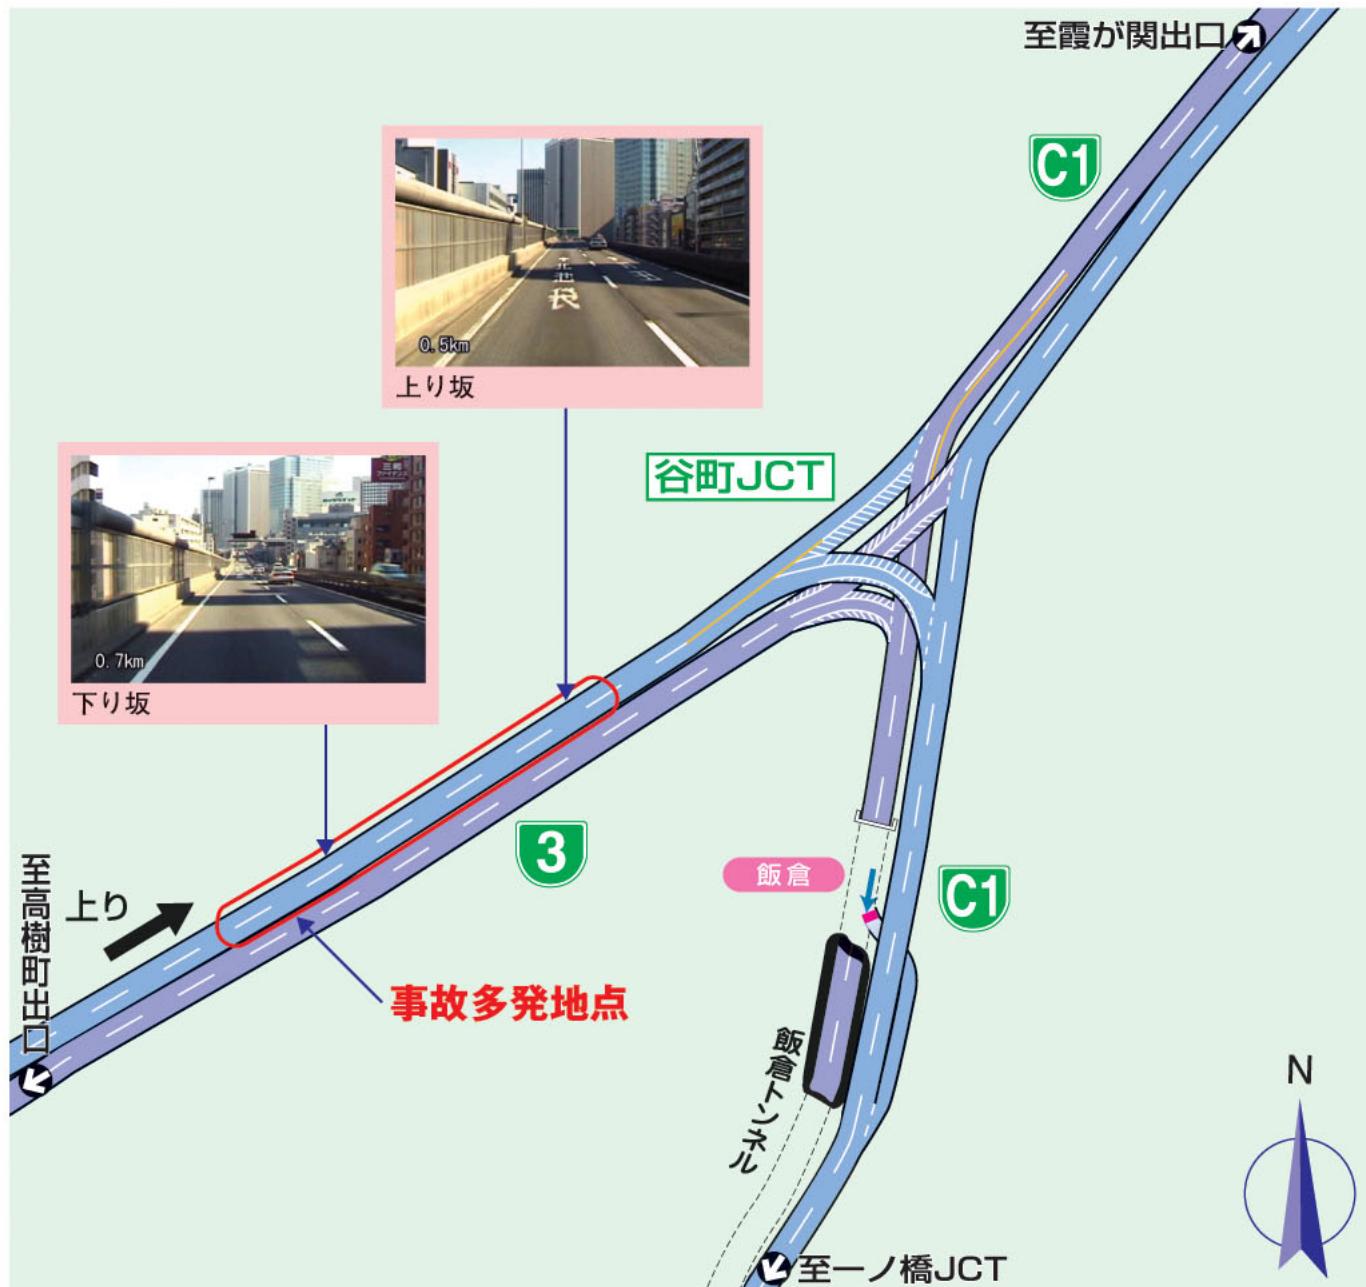
3 渋谷線(上り)六本木付近

事故状況	<ul style="list-style-type: none"> 下り坂（勾配約5%）と上り坂（勾配約2%）が連続しており、渋滞末尾や渋滞中の追突事故が多発しています。
注意事項	<ul style="list-style-type: none"> 前方を注意し、十分に車間距離をとって走行しましょう。 時間帯により、右車線と左車線の混雑具合が異なります。となりの車線につられて渋滞末尾に追突することができないように走行しましょう。

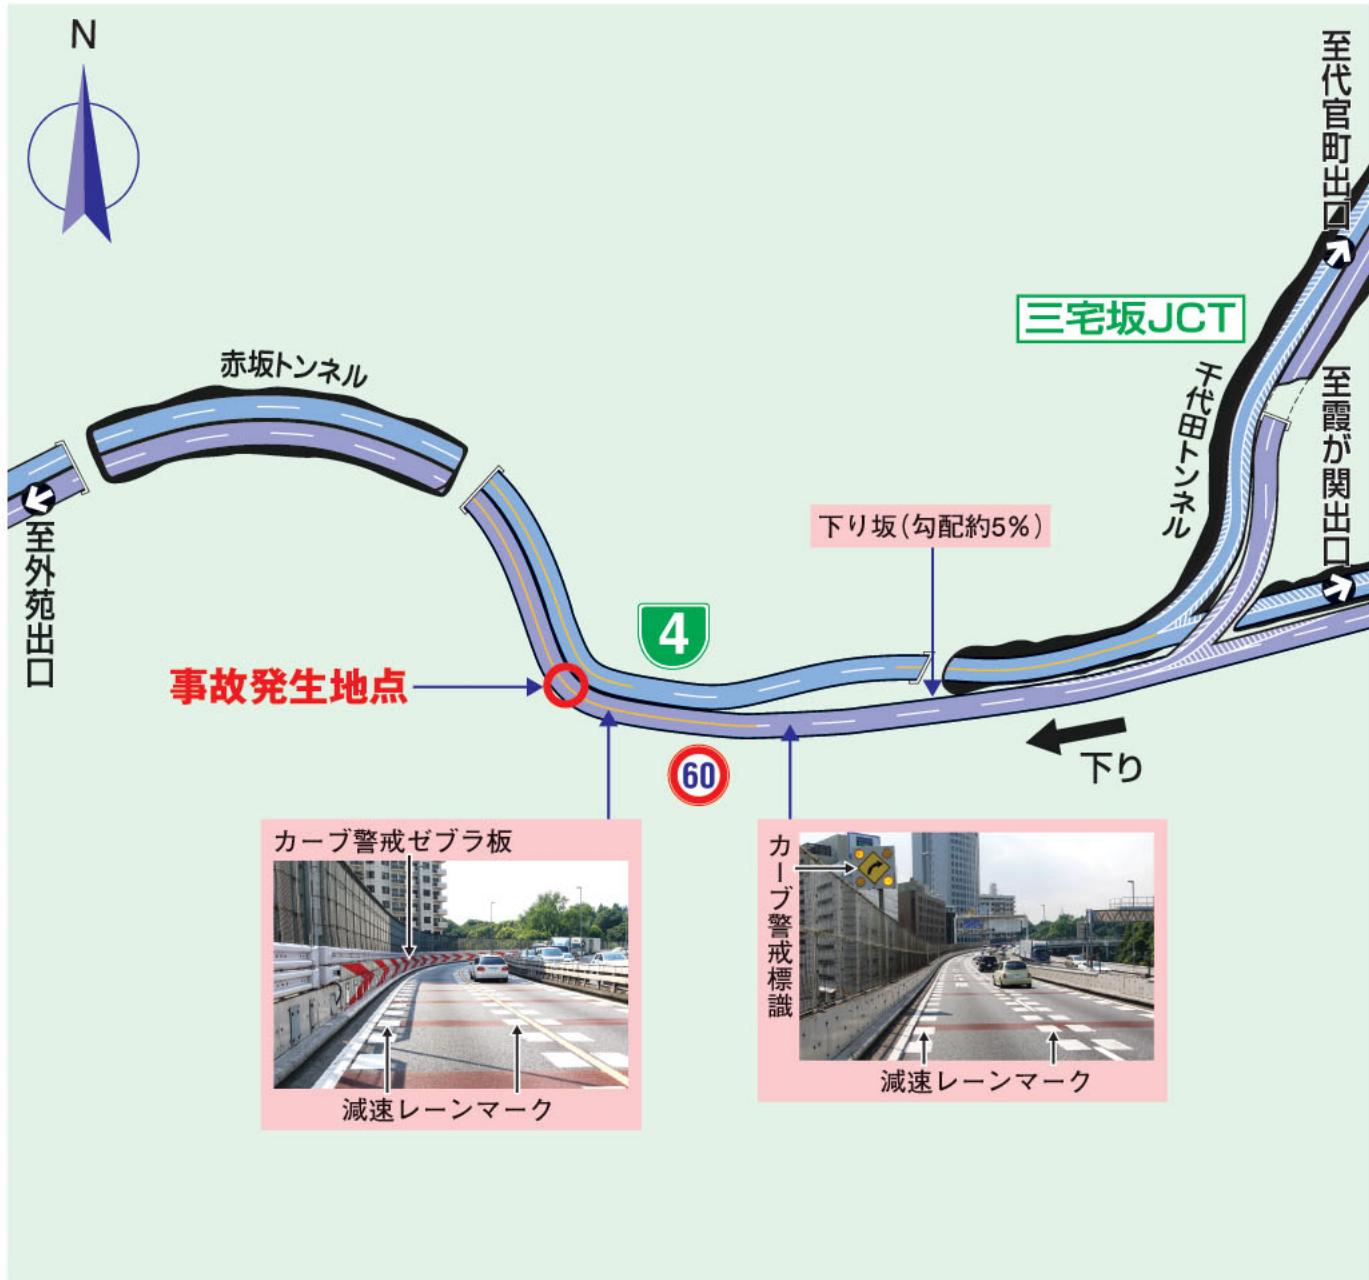
4 新宿線(下り)弁慶堀付近

横転事故状況	<ul style="list-style-type: none"> 平成19年2月に発生した、上記の事故発生ポイント(右曲がり)の制限速度は60Km/h、旋回半径(R)は75mと急なカーブであり、タンクトレーラの特性の理解不足等から、カーブを走行中曲がり切れず側壁に衝突し、橋脚に引っ掛け宙吊りとなり、ドライバーは車外に投げ出され一般道に落下し、死亡しました。
注意事項	<ul style="list-style-type: none"> 4号新宿線は、大型貨物自動車のドライバーの多くが首都高速道路の中で走行しづらいと指摘する路線の一つである。当該弁慶堀付近において、正面に急カーブを知らせる大型注意喚起看板や減速レーンマーク等が見えてきたらアクセルを緩め、十分に減速してカーブ進入に備えましょう。 また、トラクタ・トレーラの挙動特性を十分に理解するようにしましょう。 カーブ部ではカーブ警戒ゼブラ板等でカーブ形状を把握しましょう。

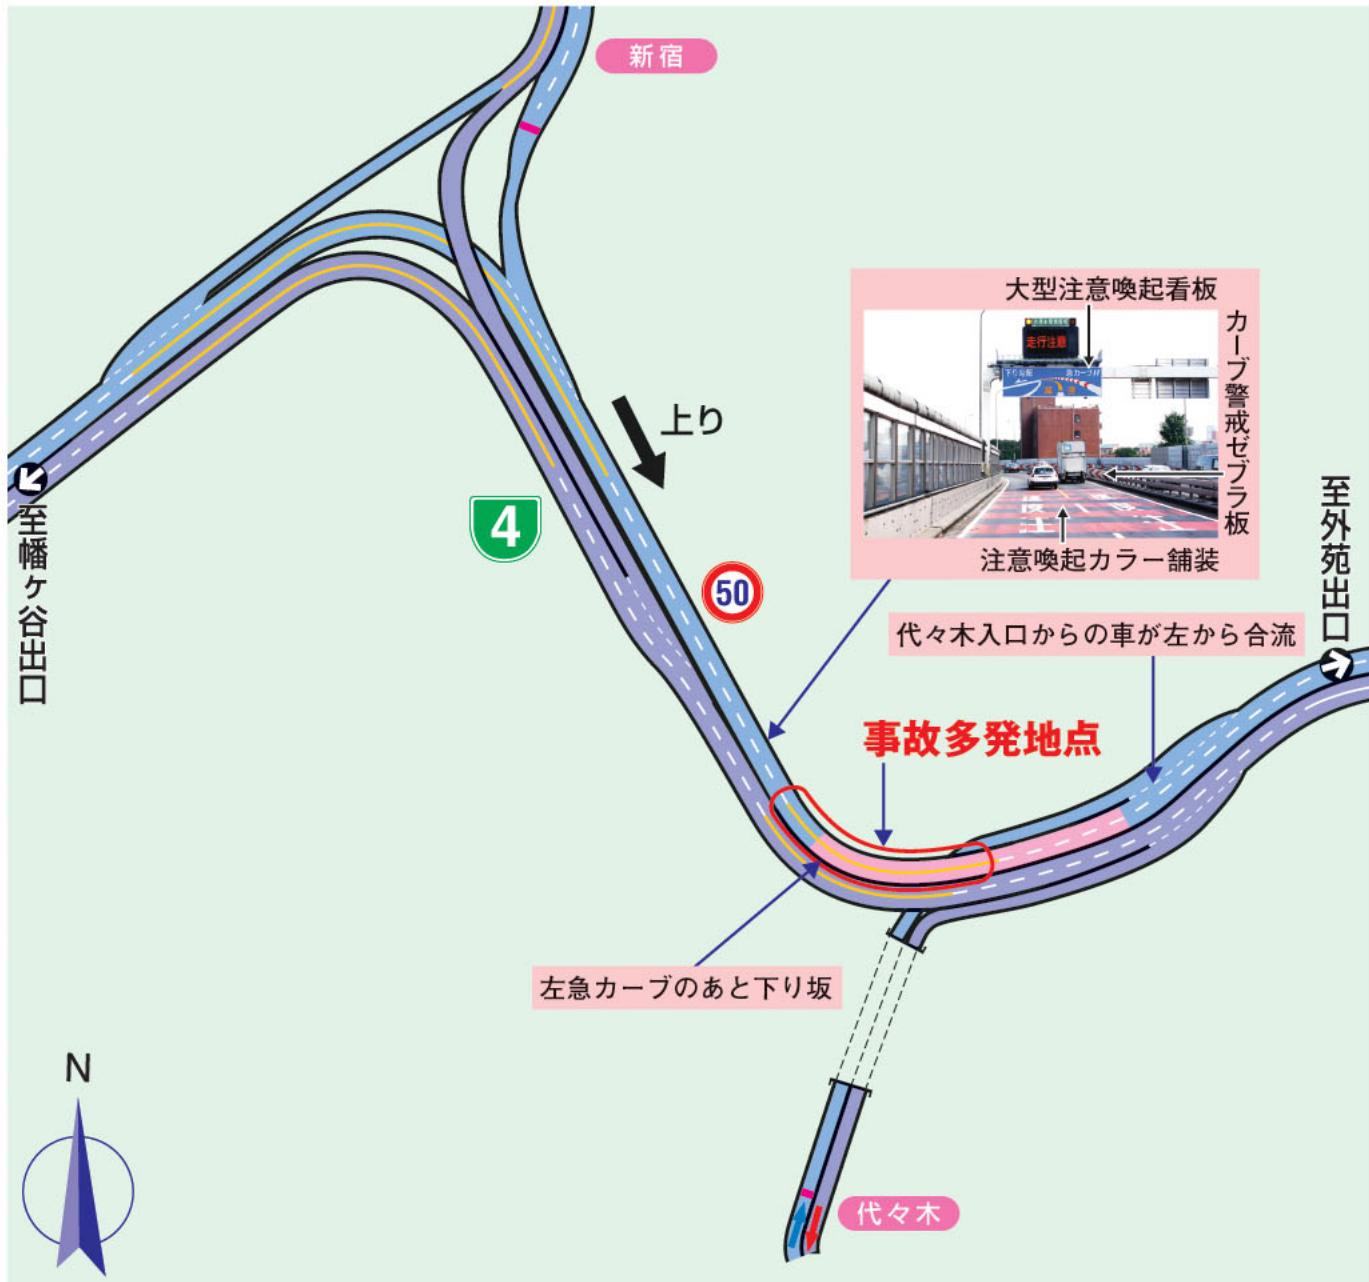
4 新宿線(上り)参宮橋カーブ

事故状況	<ul style="list-style-type: none"> スピードの出し過ぎが原因と考えられる、カーブを曲がりきれずに外壁へ接触する事故が雨の日に多発しています。
注意事項	<ul style="list-style-type: none"> 制限速度50キロです。速度に注意しましょう。 左急カーブ(旋回半径(R) 88m)のあと下り坂(勾配約7%)があります。カーブ手前では、スピードを十分落としましょう。 カーブの先では代々木の入口やPAがあり、左から合流してくる車両がいますので、注意しましょう。

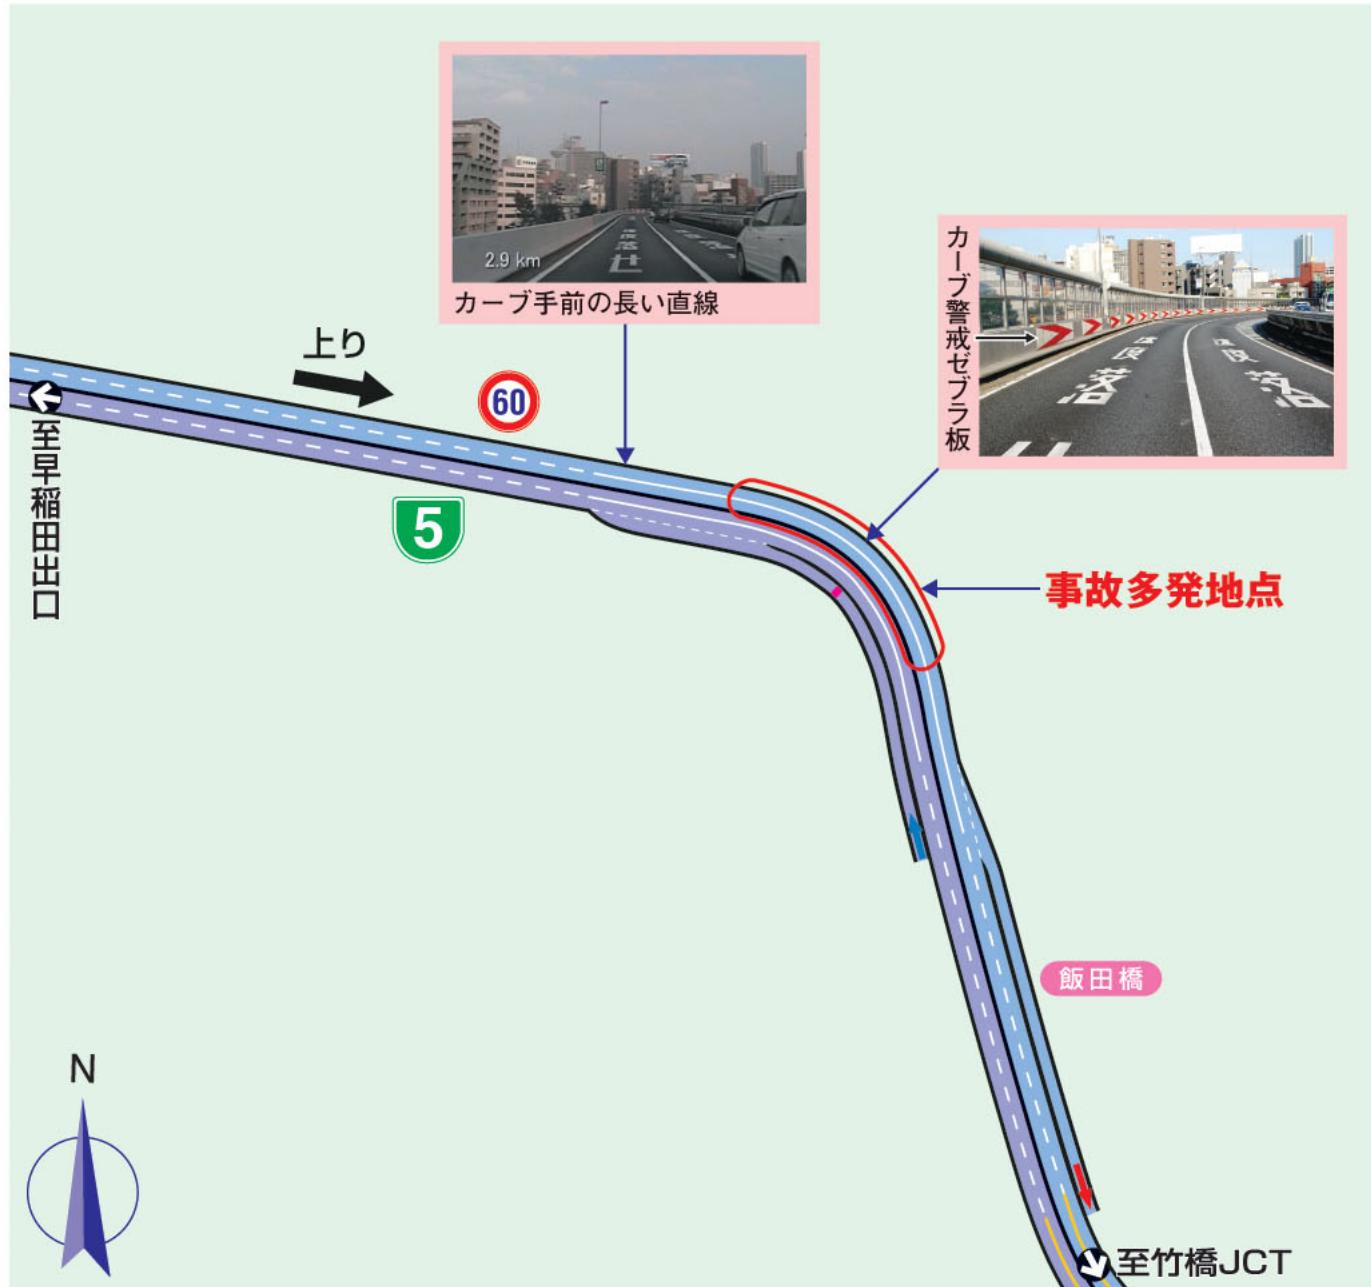
5 池袋線(上り)飯田橋カーブ

事故状況	<ul style="list-style-type: none"> スピードの出し過ぎが原因と考えられる、カーブを曲がりきれずに外壁へ接触する事故が雨の日に多発しています。
注意事項	<ul style="list-style-type: none"> 制限速度60キロです。速度に注意しましょう。 長い直線の後に、右急カーブ（旋回半径（R）103m）があります。カーブ手前では、スピードを十分落としましょう。

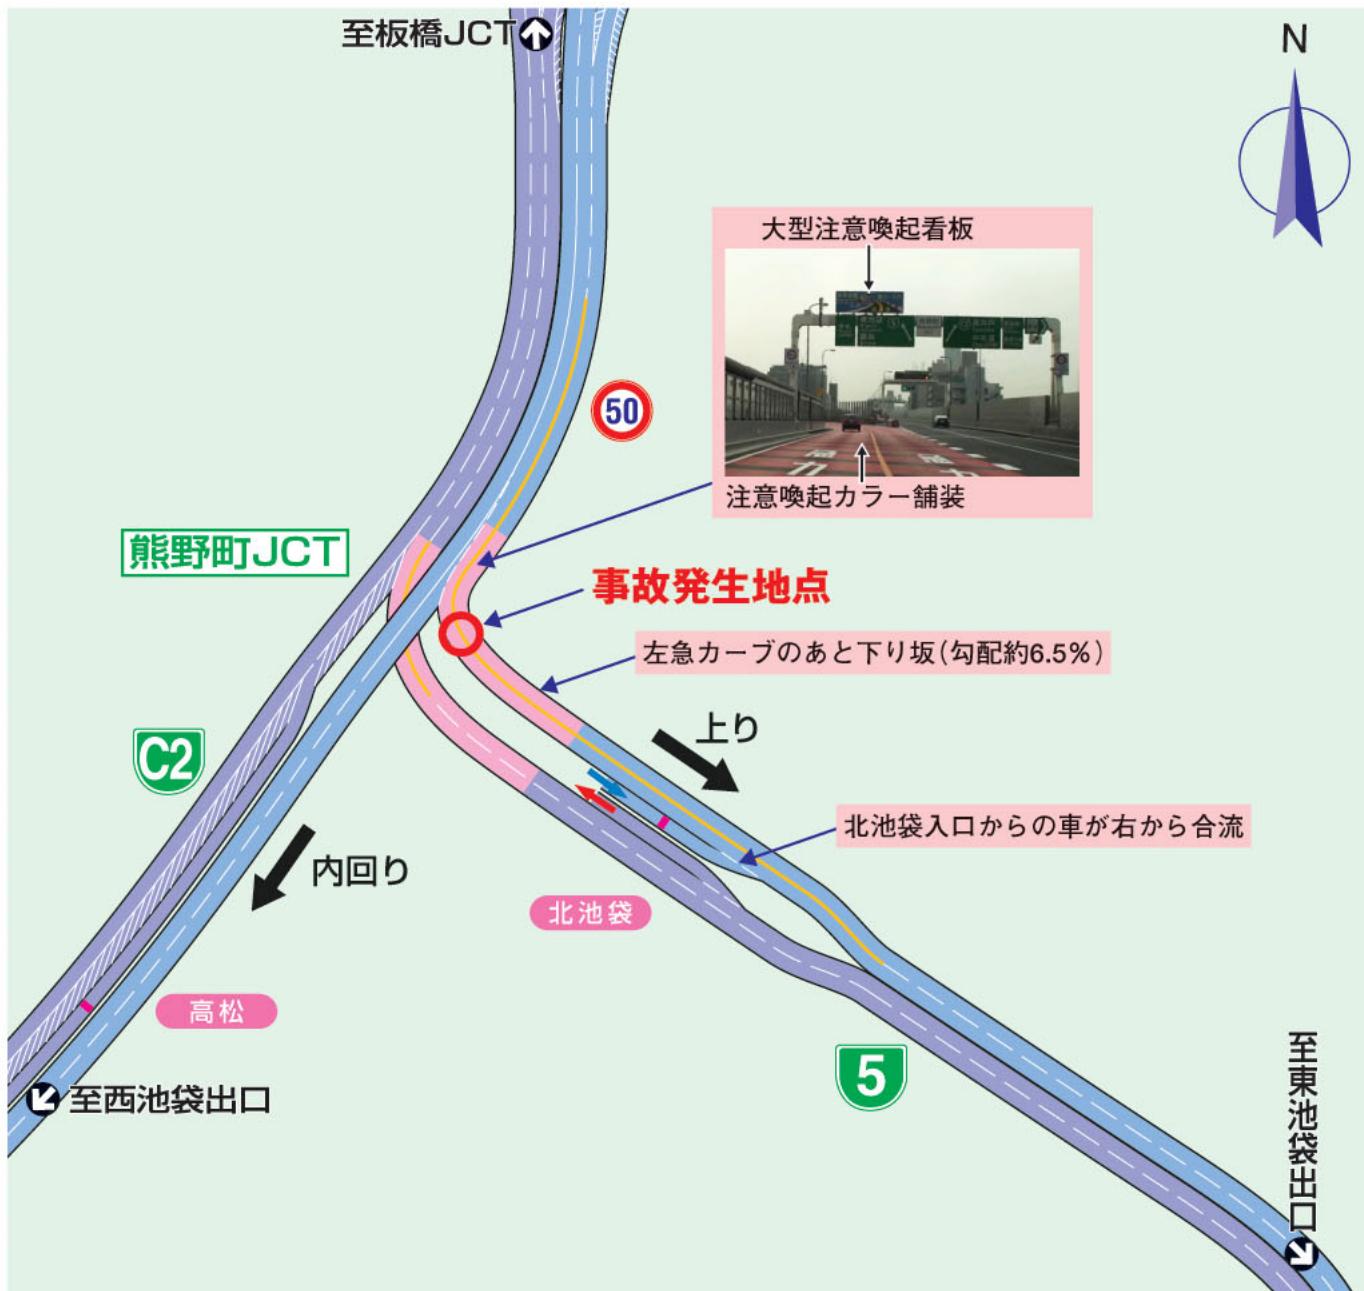
5 池袋線(上り)熊野町カーブ

横転事故状況	<ul style="list-style-type: none"> 平成21年2月に発生した、上記の事故発生ポイント(左曲がり)の制限速度は50Km/h、旋回半径(R)は85mと急なカーブであり、トラクタ・トレーラはスピードの出しすぎ(70Km/h)のため、高速道路側壁に衝突し、ハンドル操作が不可能となり横転し、ドライバーは死亡しました。
注意事項	<ul style="list-style-type: none"> 5号池袋線は、大型貨物自動車のドライバーの多くが首都高速道路の中で走行しづらいと指摘する路線の一つである。当該熊野町付近において、正面に急カーブを知らせる大型注意喚起看板や赤色の注意喚起カラー舗装が見えてきたらアクセルを緩め、十分に減速してカーブ進入に備えましょう。 カーブ部ではカーブ警戒ゼブラ板等でカーブ形状を把握しましょう。

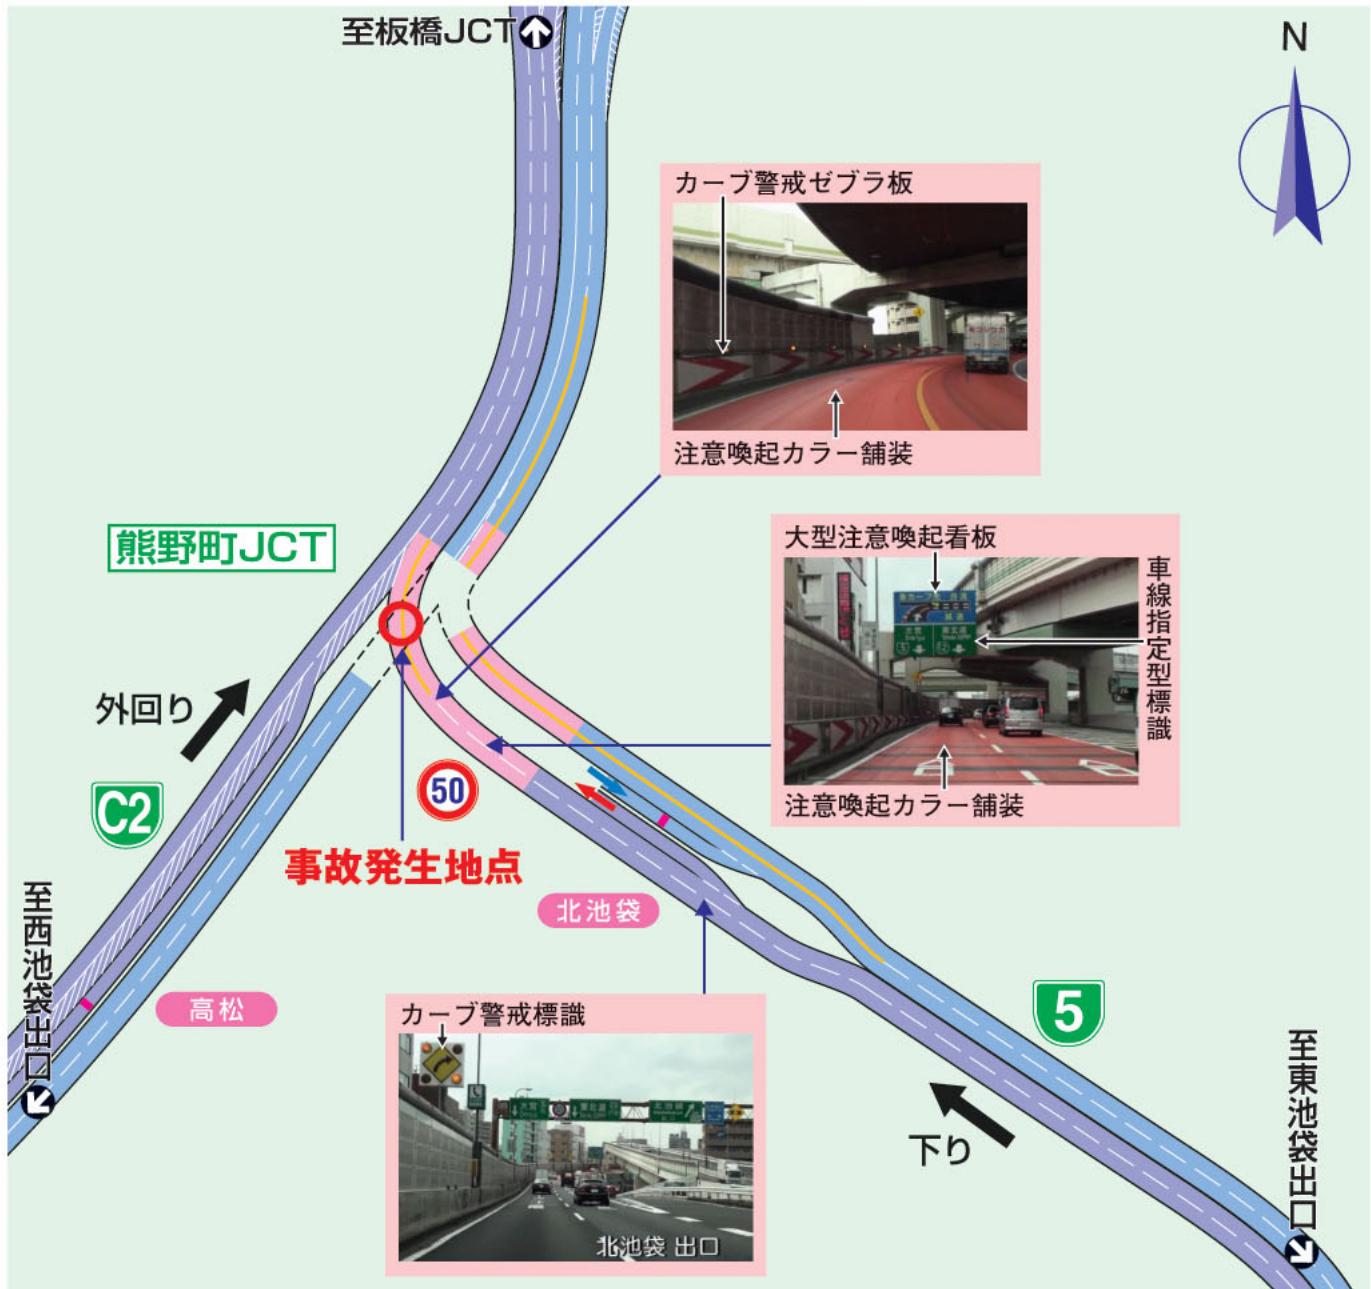
5 池袋線(下り)熊野町カーブ

横転事故状況	<ul style="list-style-type: none"> 平成20年8月に発生した、上記の事故発生ポイント（右曲がり）の制限速度は50Km/h、旋回半径（R）は85mと急なカーブであり、スピードの出しすぎ（60Km/h）、タンクトレーラの特性の理解不足、労働時間の超過等による過労運転などが重なり、タンクトレーラは、横転、炎上し、ドライバーは重傷を負いました。
注意事項	<ul style="list-style-type: none"> 熊野町JCTに代表される5号池袋線は、大型貨物自動車のドライバーの多くが首都高速道路の中で走行しづらいと指摘する路線の一つである。当該熊野町付近において、正面に急カーブを知らせる大型注意喚起看板や赤色の注意喚起カラー舗装が見えてきたらアクセルを緩め、十分に減速してカーブ進入に備えましょう。 また、運転中に疲労や眠気を感じた時は運転を中止し、休憩するか又は睡眠をとるようにしましょう。 カーブ部ではカーブ警戒ゼブラ板等でカーブ形状を把握するとともに、合流にも注意しましょう。
