首都高を安全に走るために 支援ガイド

見やすい事故発生地点マップ

首都高交通事故 発生地点マップ

首都高を安全に走るための支援ガイド
～見やすい事故発生地点マップ～

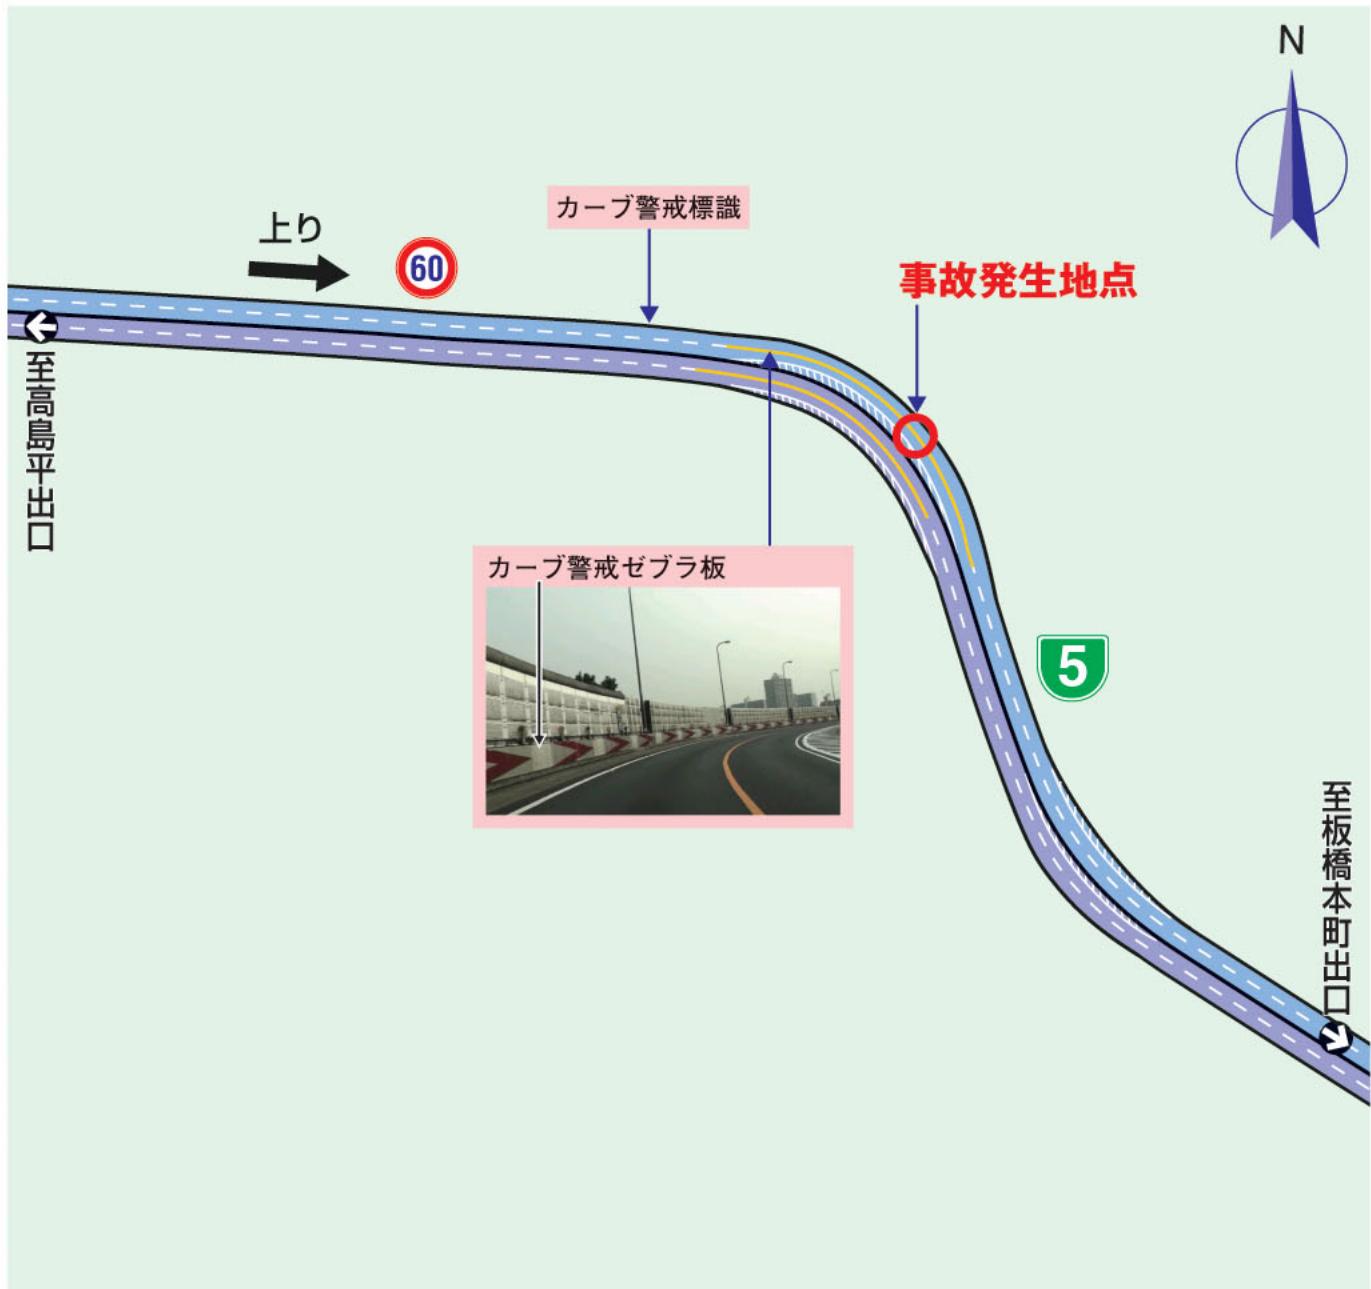
5 池袋線(上り)西台カーブ

横転事故状況	<ul style="list-style-type: none"> 平成20年4月に発生した、上記の事故発生ポイント(右曲がり)の制限速度は60Km/h、旋回半径(R)は143mと緩やかなカーブであるが、ドライバーの運転技術過信に基づくスピードの出しすぎ(90Km/h)でカーブを走行中、危険を感じブレーキをかけた時にハンドルがぶれて、トレーラがジャックナイフ現象となり、コンテナの左後方が側壁に3度ほど接触して、左に横転し、ドライバーは軽傷を負いました。
注意事項	<ul style="list-style-type: none"> 5号池袋線は、大型貨物自動車のドライバーの多くが首都高速道路の中で走行しづらいと指摘する路線の一つである。当該西台付近において、カーブを知らせるカーブ警戒ゼブラ板やカーブ警戒標識が見えてきたらアクセルを緩め、十分に減速して走行しましょう。 カーブ部ではカーブ警戒ゼブラ板等でカーブ形状を把握しましょう。

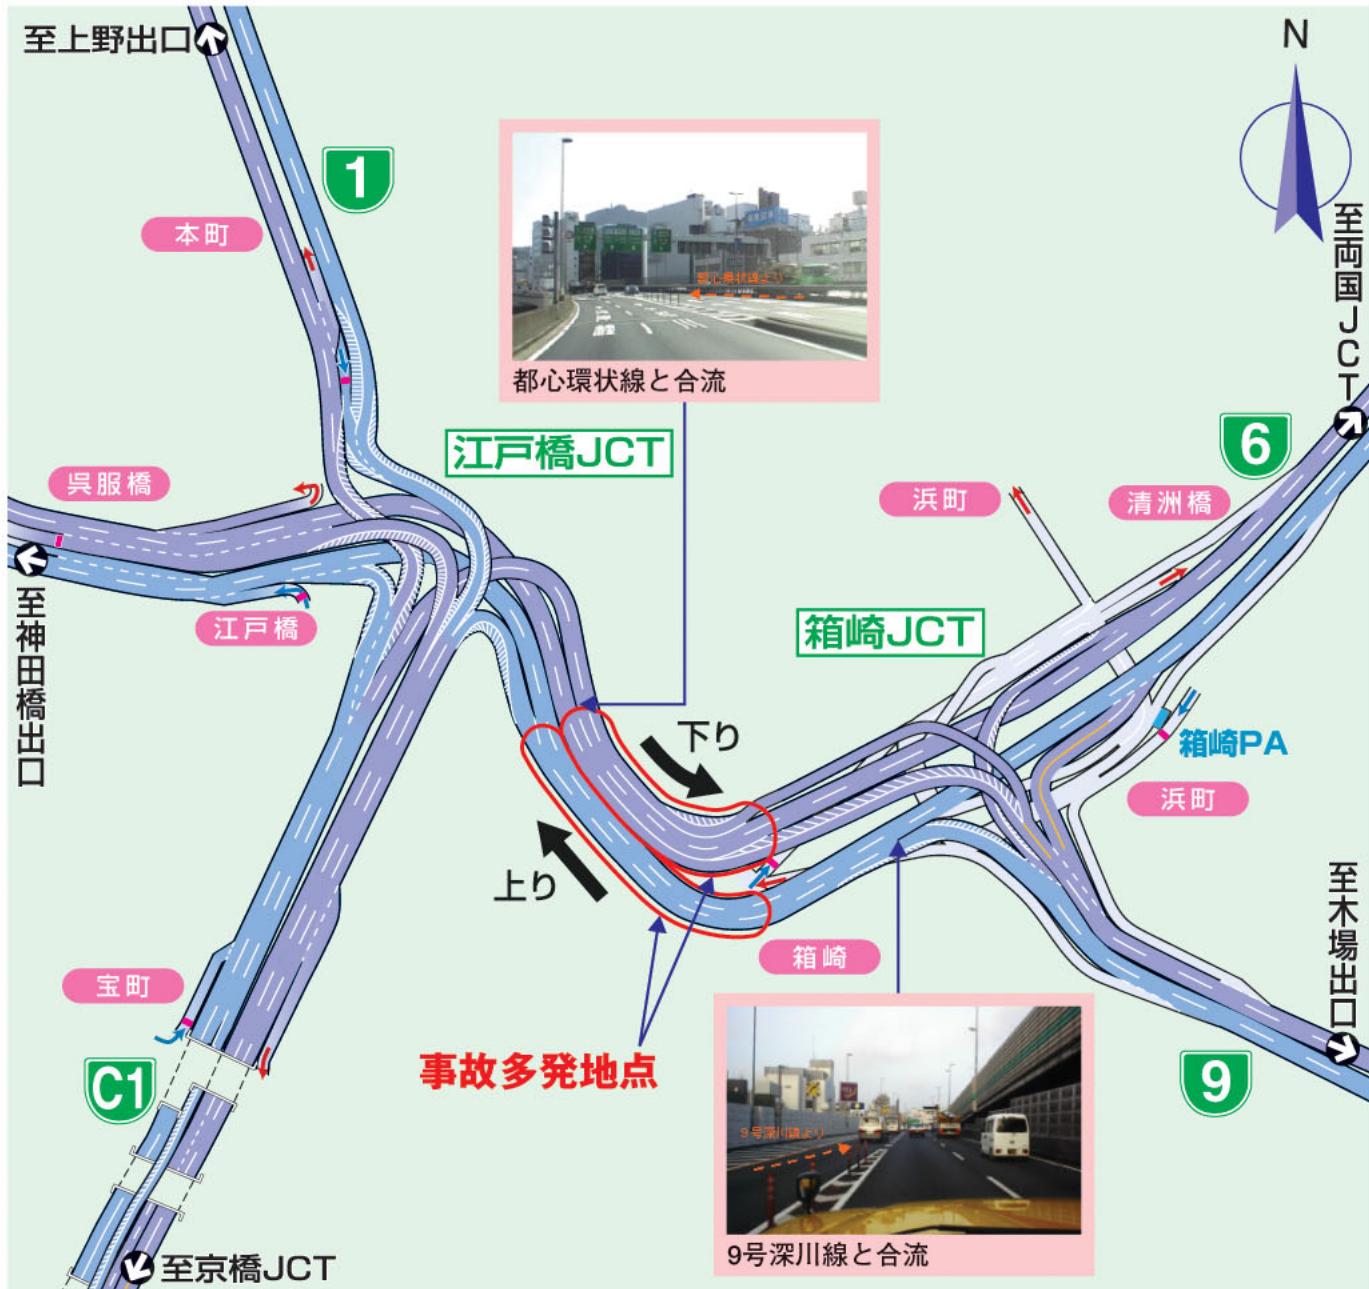
6 向島線(上り・下り)箱崎JCT～江戸橋JCT

事故状況	<ul style="list-style-type: none"> 上り線では江戸橋JCTでの追突事故、下り線では箱崎JCTでの車両接触事故が多発しています。
注意事項	<ul style="list-style-type: none"> 箱崎JCTでは9号深川線との分合流、江戸橋JCTでは都心環状線との分合流が連続する複雑な構造です。合流車や車線変更する車の動きに注意し、お互いに譲り合いながら走行しましょう。

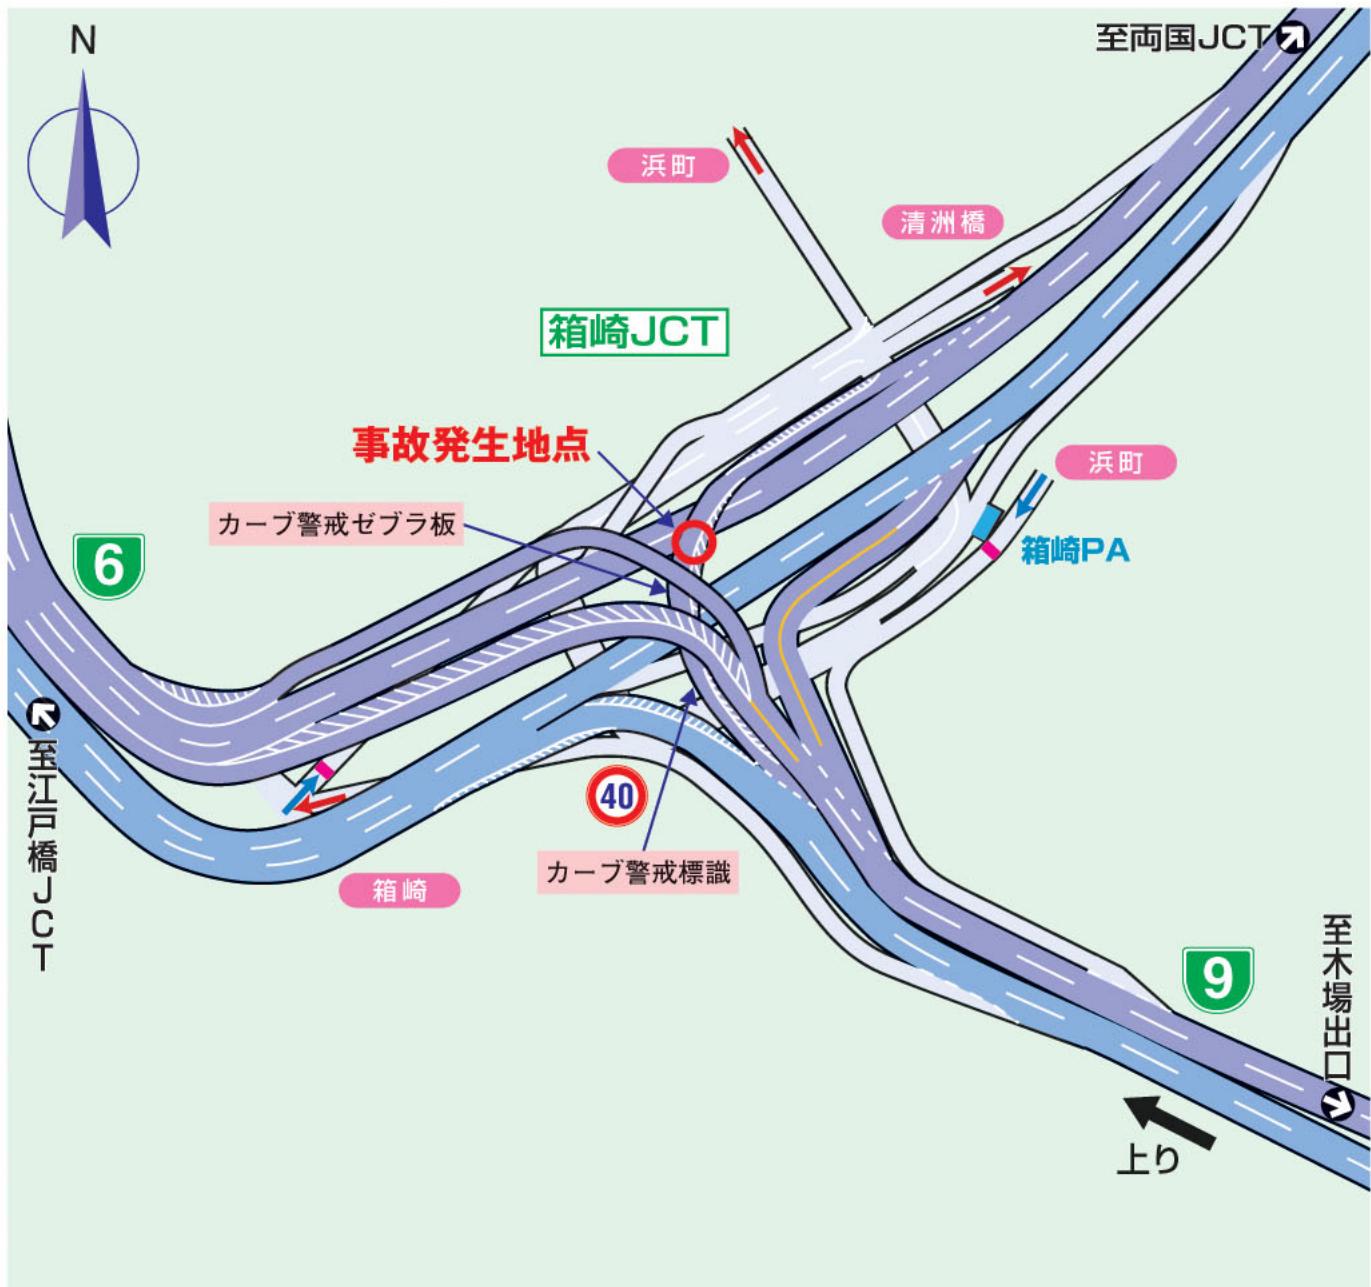
9 深川線(上り)箱崎JCT内

横転事故状況	平成18年11月に発生した、上記の事故発生ポイント(右曲がり)の制限速度は40Km/h、旋回半径(R)は75mと急なカーブであり、午前3時過ぎの時間帯だったため、周辺も暗くカーブがあるという認識が遅れ、スピードの出しすぎ(80Km/h)のまま右カーブに進入し、減速できない状態でハンドルを右に切ったため横滑りし、防音壁に衝突し、トレーラに続きトラクタも横転しました。
注意事項	<ul style="list-style-type: none"> 9号深川線箱崎付近は、大型貨物自動車のドライバーの多くが首都高速道路の中で走行しづらい場所の一つと指摘するポイントであり、カーブを知らせるカーブ警戒ゼブラ板やカーブ警戒標識等が見えてきたらアクセルを緩め、十分に減速して走行しましょう。 カーブ部ではカーブ警戒ゼブラ板等でカーブ形状を把握しましょう。

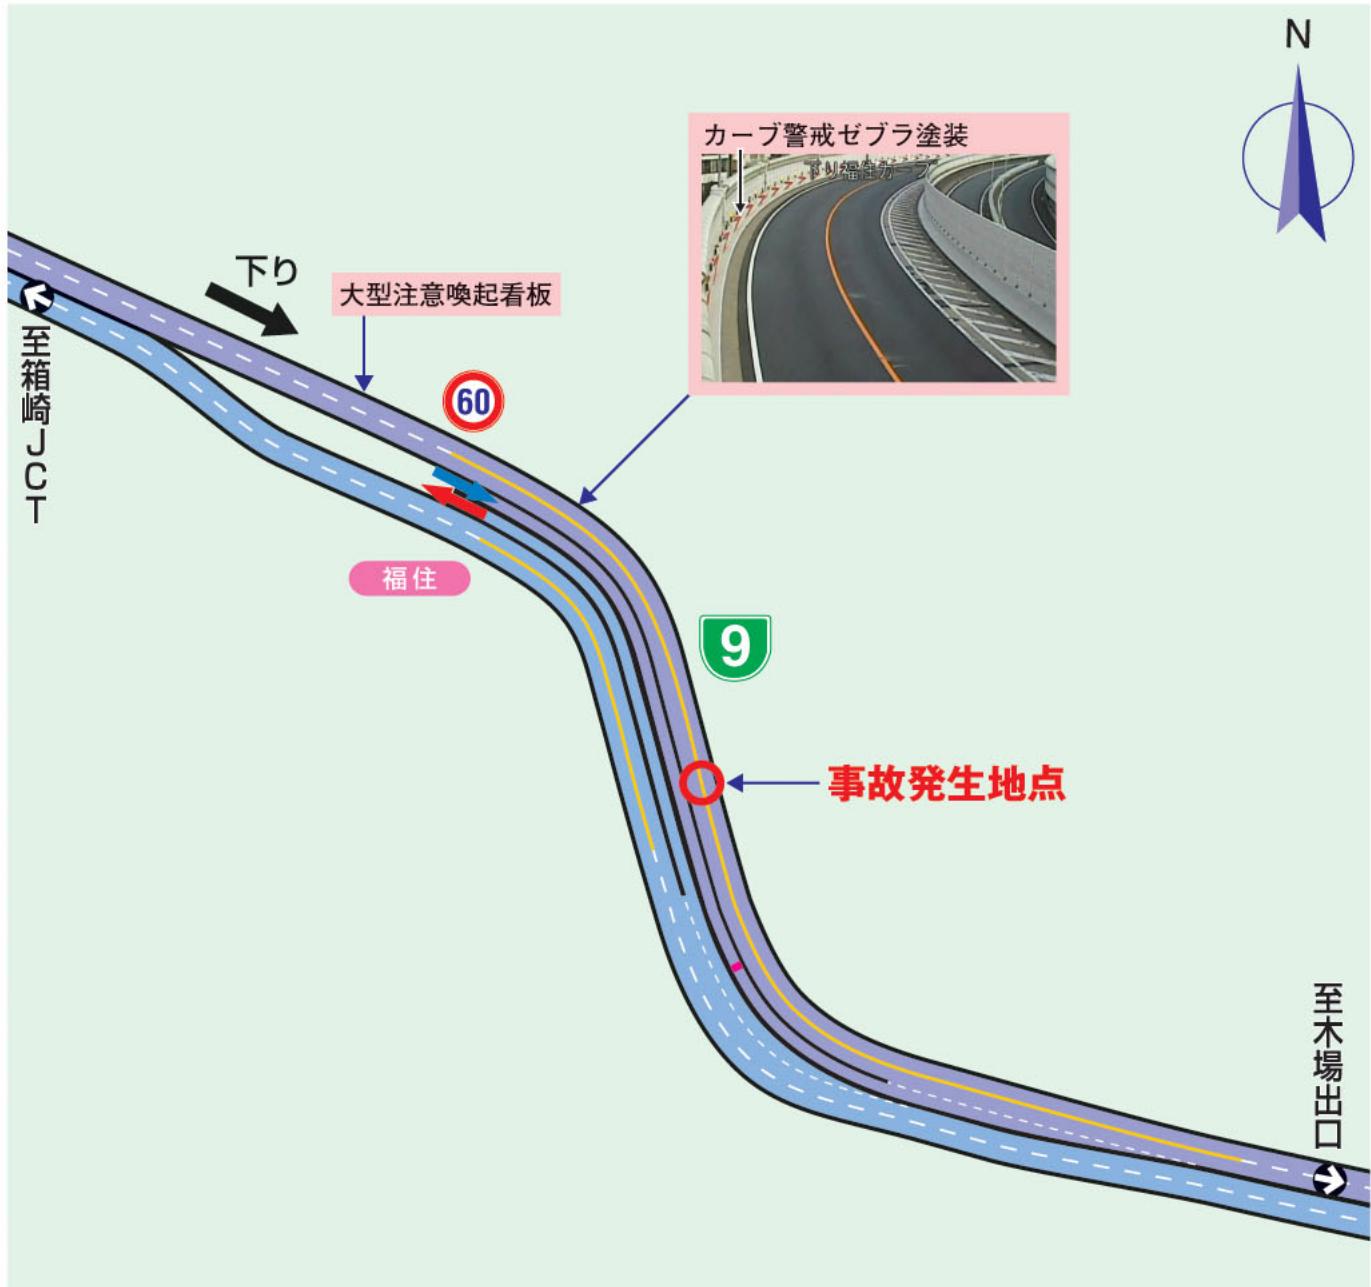
9 深川線(下り)福住カーブ

横転事故状況	平成19年11月に発生した、上記の事故発生ポイント(右曲がり)の制限速度は60Km/h、旋回半径(R)は140mと緩やかなカーブであるが、トラクタ・トレーラは70Km/hで走行していたため、右カーブでバランスを崩し横転し、その後軽油に引火して火災が発生し、ドライバーは軽傷を負いました。
注意事項	<ul style="list-style-type: none"> 9号深川線福住付近では、大型注意喚起看板(S字カーブ「急カーブ!!減速」)やカーブ警戒ゼブラ塗装等が見えてきたらアクセルを緩め、十分に減速して走行しましょう。 カーブ部ではカーブ警戒ゼブラ塗装等でカーブ形状を把握しましょう。

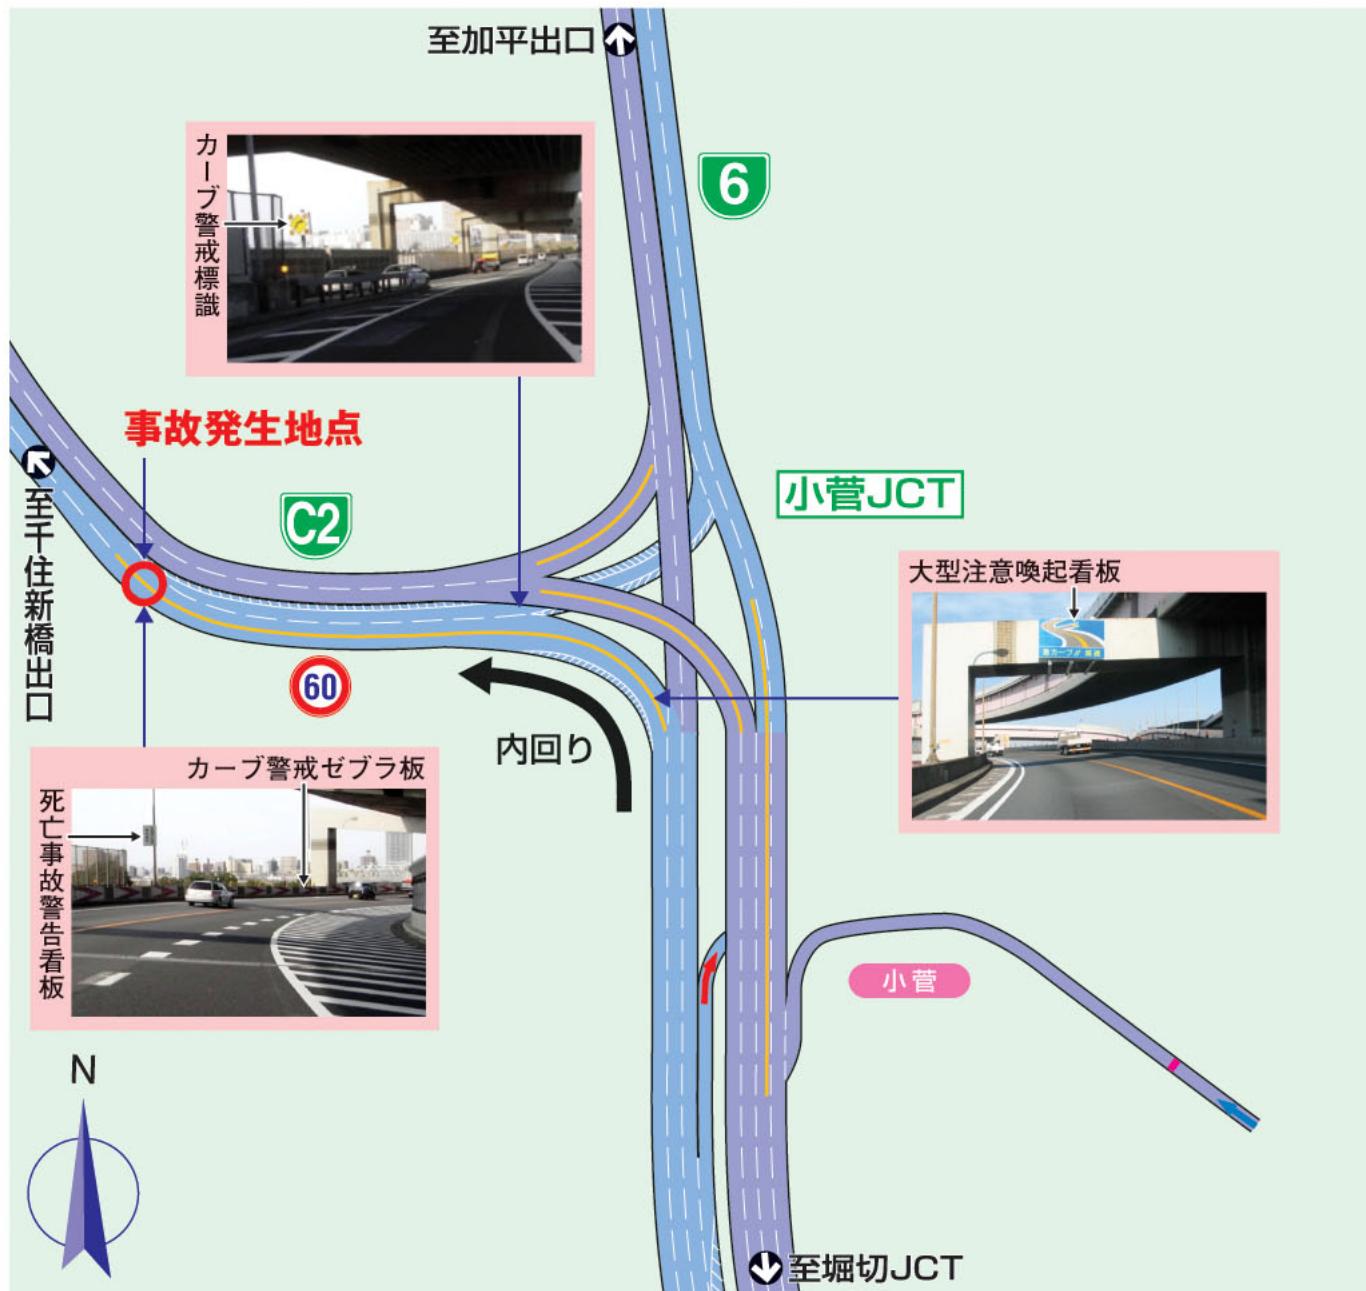
C2 中央環状線(内回り)小菅JCT合流地点

横転事故状況	<ul style="list-style-type: none"> 平成20年5月に発生した、上記の事故発生ポイント(右曲がり)の制限速度は60Km/h、旋回半径(R)は140mで緩やかなカーブであるが、スピードの出しすぎで(90Km/h)でトレーラは左側壁に衝突、横転し、ドライバーは死亡しました。
注意事項	<ul style="list-style-type: none"> 小菅JCTは、大型貨物自動車のドライバーが首都高速道路の中で最も走行しづらい場所と指摘するポイントであり、正面に急カーブを知らせる大型注意喚起看板が見えてきたらアクセルを緩め、十分に減速してカーブ進入に備えましょう。 カーブ部ではカーブ警戒ゼブラ板等でカーブ形状を把握するとともに、合流にも注意しましょう。

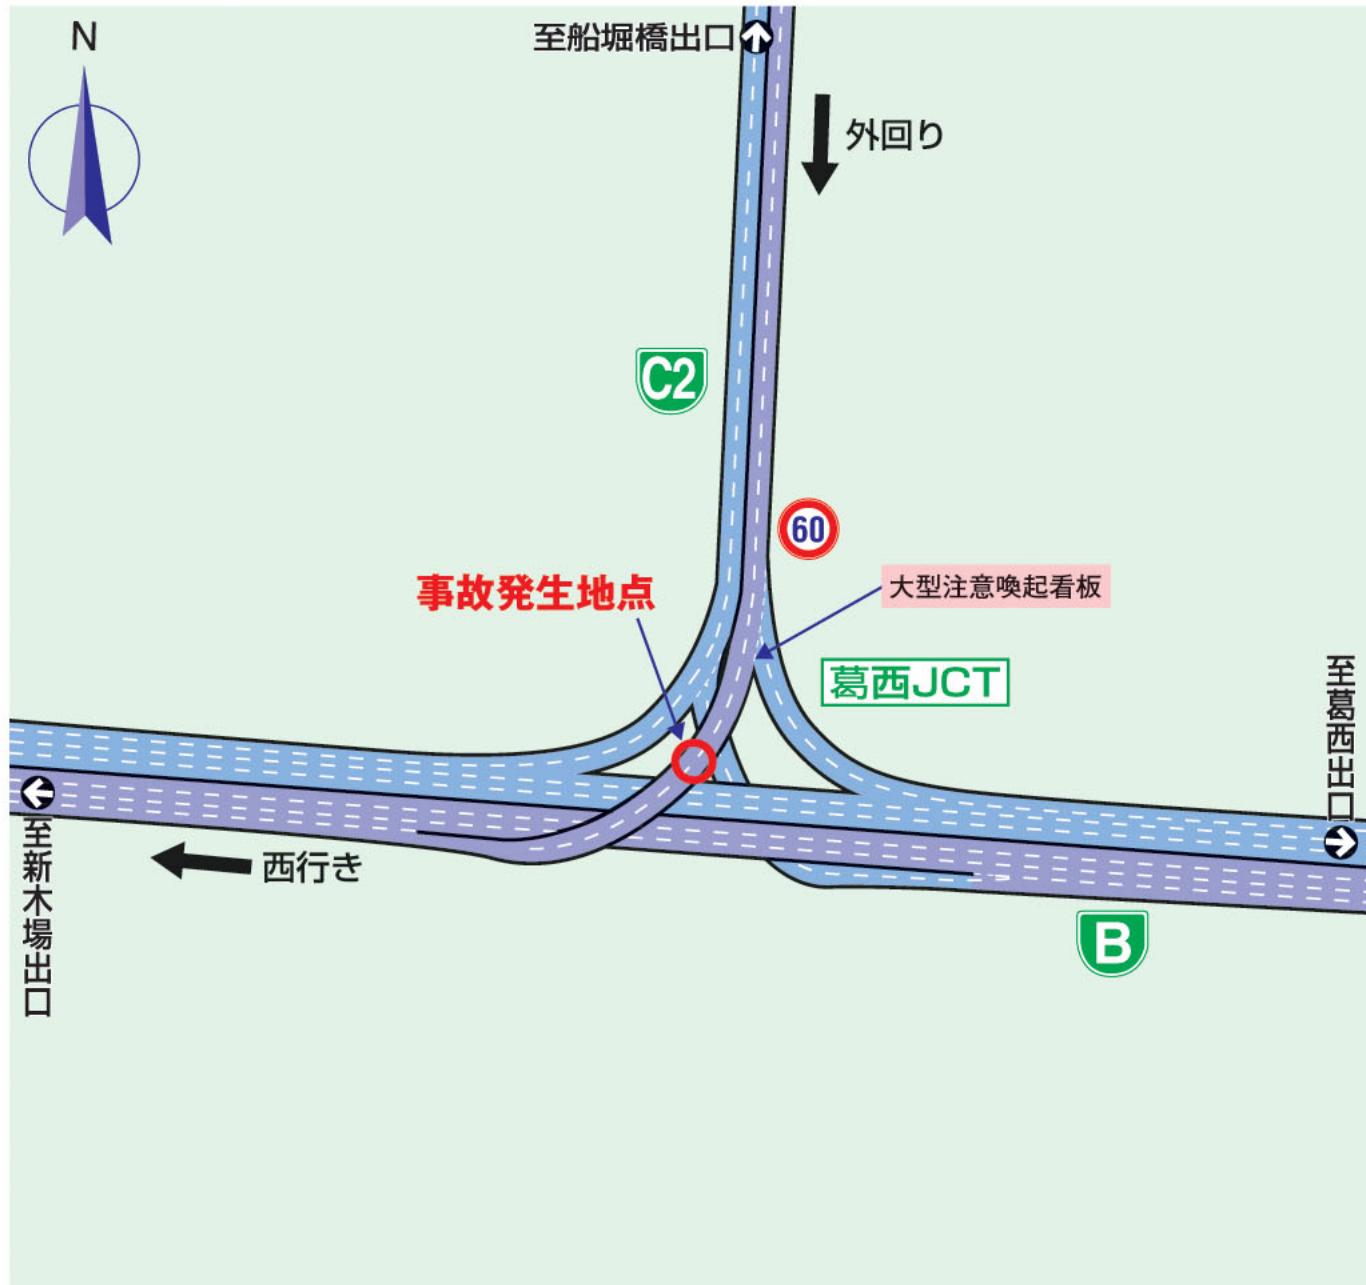
C2 中央環状線(外回り)葛西JCT内

横転事故状況	平成19年1月に発生した、上記の事故発生ポイント(右曲がり)の制限速度は60Km/h、旋回半径(R)は120mで緩やかなカーブであるが、トラクタ・トレーラは92Km/hで当該場所にさしかかり、30m手前で70Km/hまでスピードを落としたがそのまま横転し、ドライバーは重傷を負いました。
注意事項	<ul style="list-style-type: none"> 正面に急カーブを知らせる大型注意喚起看板(「急カーブ注意 減速」)が見えてきたらアクセルを緩め、十分に減速してカーブ進入に備えましょう。 カーブ部ではカーブ警戒ゼブラ板等でカーブ形状を把握しましょう。

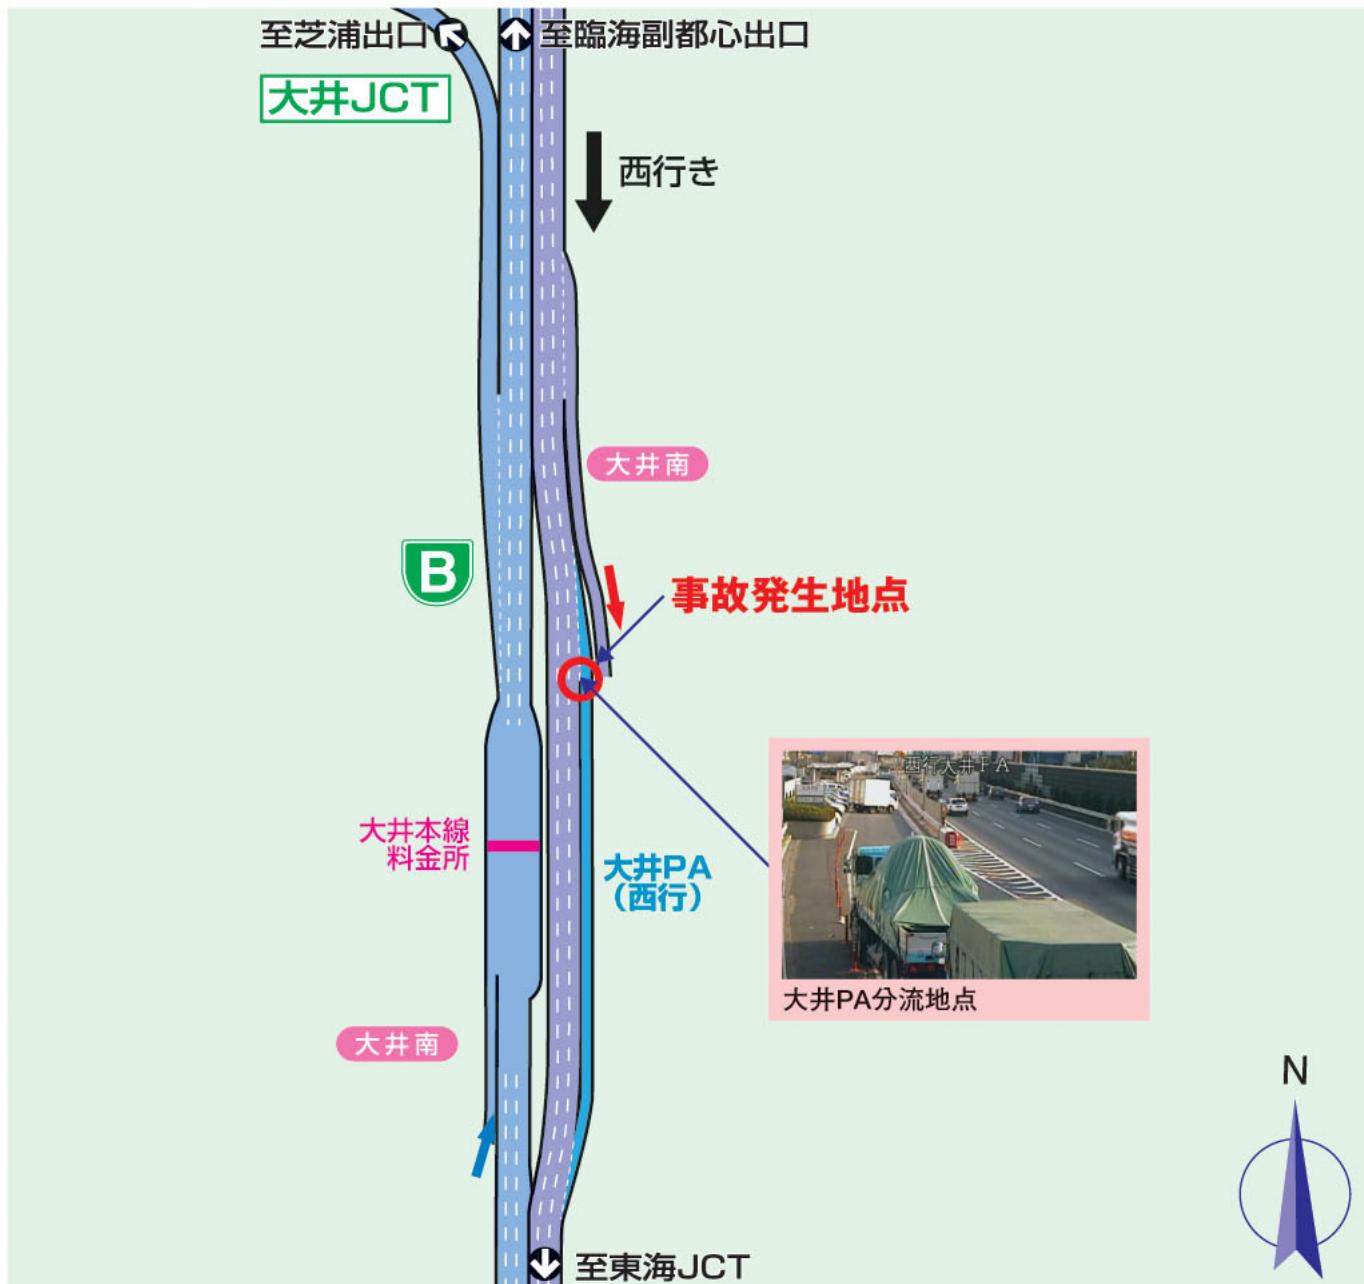
B 湾岸線(西行き)大井PA分流地点

横転事故状況	<ul style="list-style-type: none"> 平成19年2月に発生した、上記の事故発生ポイント（直線）において、一過性の居眠り運転による前方不注意で、タンク車は分離帯衝突緩衝材に衝突し、はずみで当方車両は右を下にして横転し、ドライバーは軽傷を負いました。
注意事項	<ul style="list-style-type: none"> 運転中に疲労や眠気を感じた時は運転を中止し、休憩するか又は睡眠をとるようにしましょう。 運転者に対して改善基準告示に違反する乗務を行わすことがないよう余裕のある運転計画としましょう。

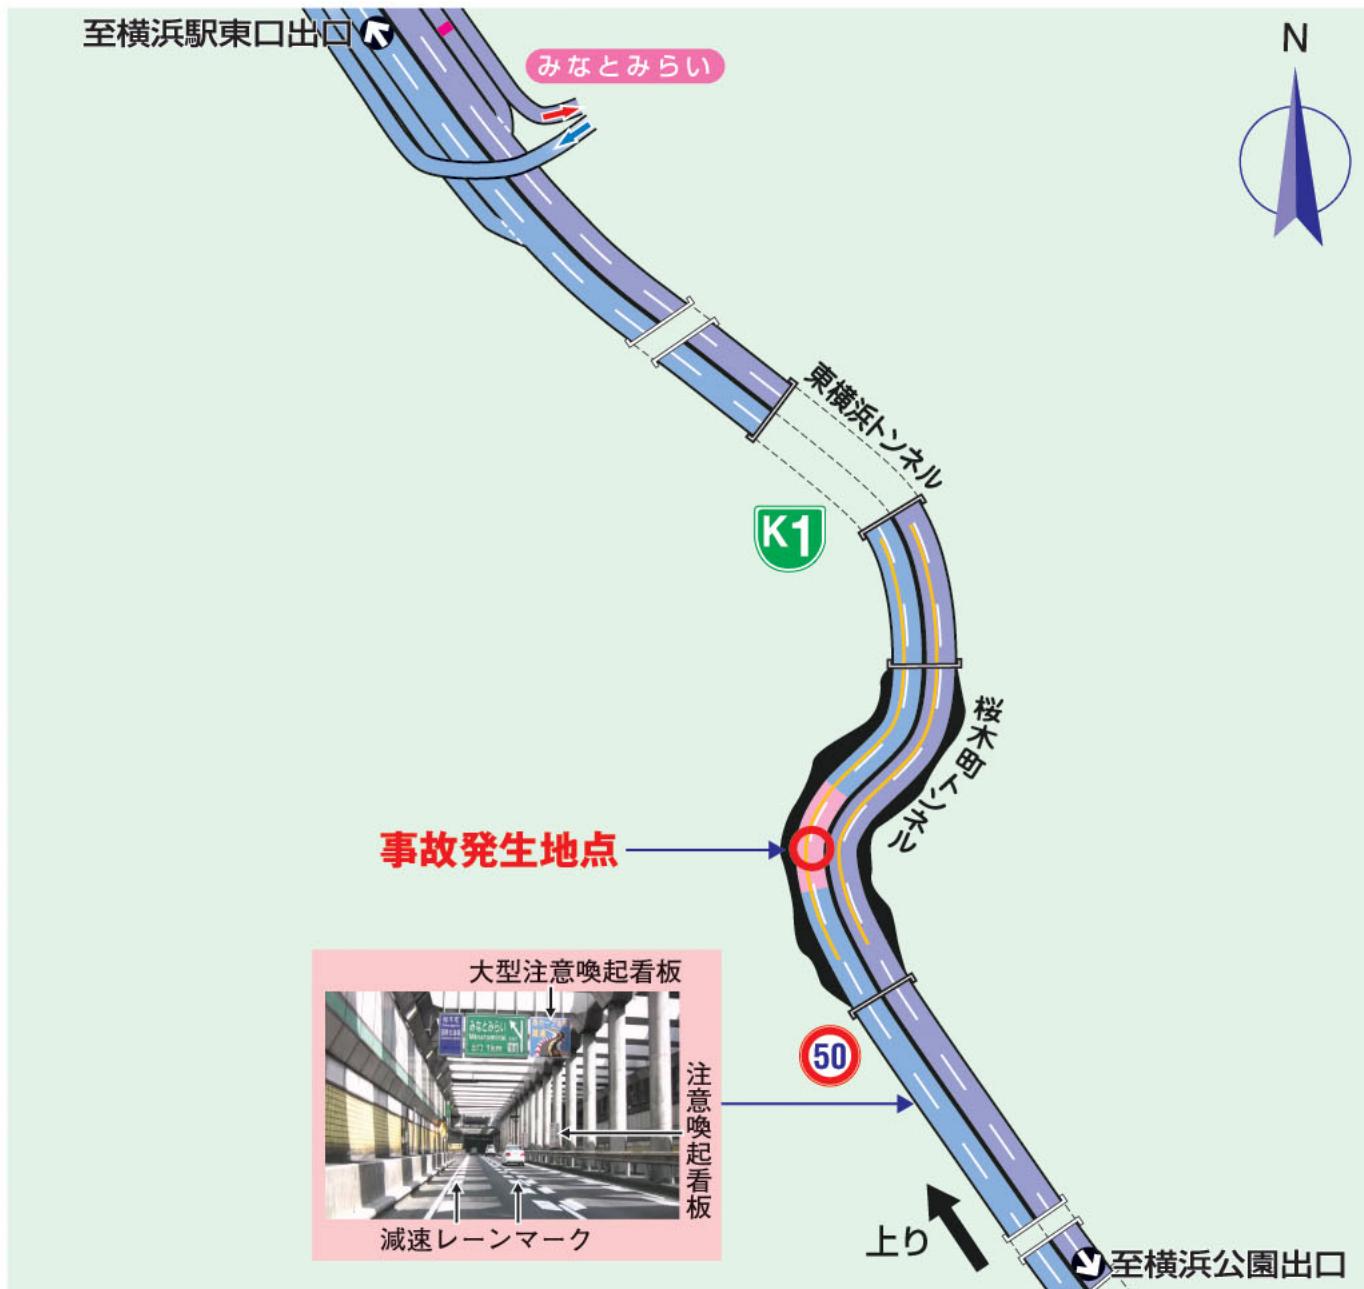
K1 横羽線(上り)桜木町トンネル内

横転事故状況	<ul style="list-style-type: none"> 平成18年8月に発生した、上記の事故発生ポイント(右曲がり)の制限速度は50Km/h、旋回半径(R)は100mのカーブであり、スピード(80Km/h)を減速せずにカーブを曲がろうとしたため、突然トレーラが傾き始め、数秒後に横転し、ドライバーは軽傷を負いました。
注意事項	<ul style="list-style-type: none"> 正面に急カーブを知らせる大型注意喚起看板やカーブ警戒ゼブラ板等が見えてきたらアクセルを緩め、十分に減速してカーブ進入に備えましょう。 カーブ部ではカーブ警戒ゼブラ板等でカーブ形状を把握しましょう。
