事務連絡  
令和3年12月17日

国土交通省自動車局整備課  
(公印省略)

### 大型車の冬用タイヤ交換作業後の増し締めの徹底について（協力依頼）

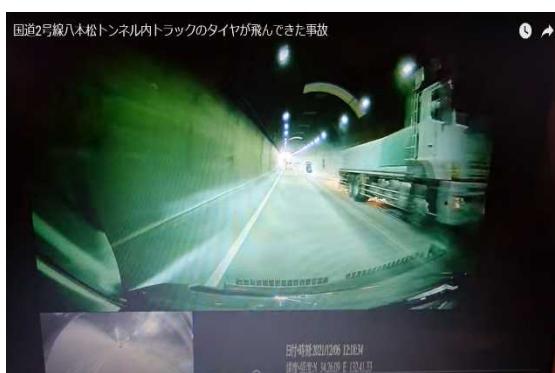
当該事故対向車のドライブレコーダー映像（YouTubeより引用）

しかしながら、令和3年12月6日広島県東広島市の国道2号線八本松トンネル内において、走行中の事業用大型貨物自動車から左後輪のタイヤ2本が脱落し、対向車等に衝突する車輪脱落事故が発生しました。

大型トラックの左後輪タイヤ2本が外れるとともに、車軸が路面に接地し火花が発生

つきましては、大型車の冬用タイヤ交換作業を実施した際には、50km～100km走行後の増し締めを必ず実施して頂きたく、改めて貴会傘下会員への周知徹底方、大型車の車輪脱落事故防止に向けた御協力の程、宜しくお願ひいたします。

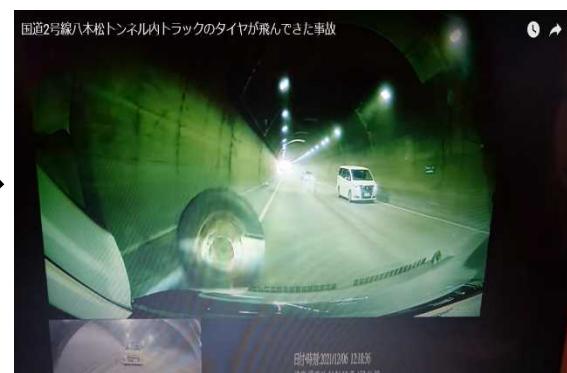
外れたタイヤ2本が弾みながら、対向車に衝突し停止
