31 予危第360号
令和元年9月9日

東京消防庁予防部
危険物課長
(公印省略)

給油取扱所の事故に係る情報提供について（依頼）

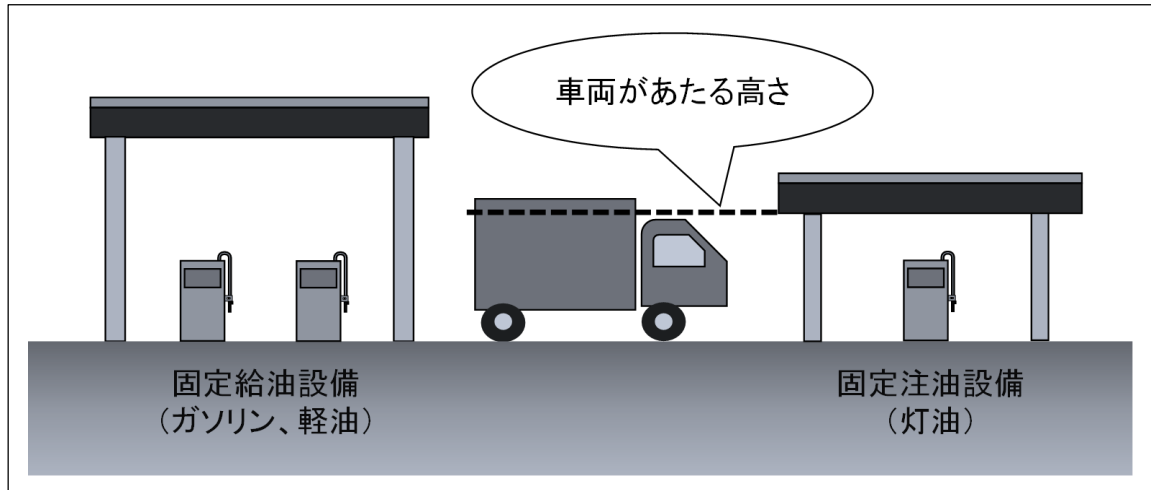
- 1 固定注油設備のキャノピーが固定給油設備のキャノピーとは別に低く設置されているセルフスタンド

灯油用の固定注油設備のキャノピーがガソリン等の固定給油設備のキャノピーとは別に低く設置されているセルフスタンドにおいて、給油のために立ち寄ったトラックが、低く設置されているキャノピーに車両上部を接触させ、キャノピーの一部を破損しています（別紙）。

高さが異なるキャノピーが設置されている場合は、低く設置されているキャノピー周囲での運転操作の際、特に注意してください。

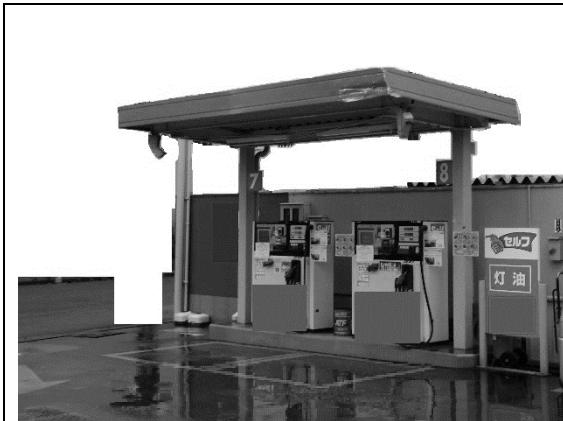
写真1 破損した固定注油設備のキャノピー

- 2 破損状況 (3のC給油所)

8	2019年8月	F給油所において、給油のために立ち寄った4tトラックが、固定注油設備に設置されたキャノピーに車両上部を接触させ、キャノピーの一部が破損した。原因は、給油のため給油レーンに進入したが、一回では入りきらなかったためバックしたためである。(地面から固定注油設備のキャノピー下端までの高さ:3030mm)
9	2019年8月	C給油所において、給油のために立ち寄った4tトラックが、固定注油設備に設置されたキャノピーに車両の左後方を接触させ、キャノピーの一部が破損した。原因は、給油レーンに入ろうと車両を左にむけた際、目測を誤ったためである。(地面から固定注油設備のキャノピー下端までの高さ:3500mm)
