4 新宿線(下り)弁慶堀付近

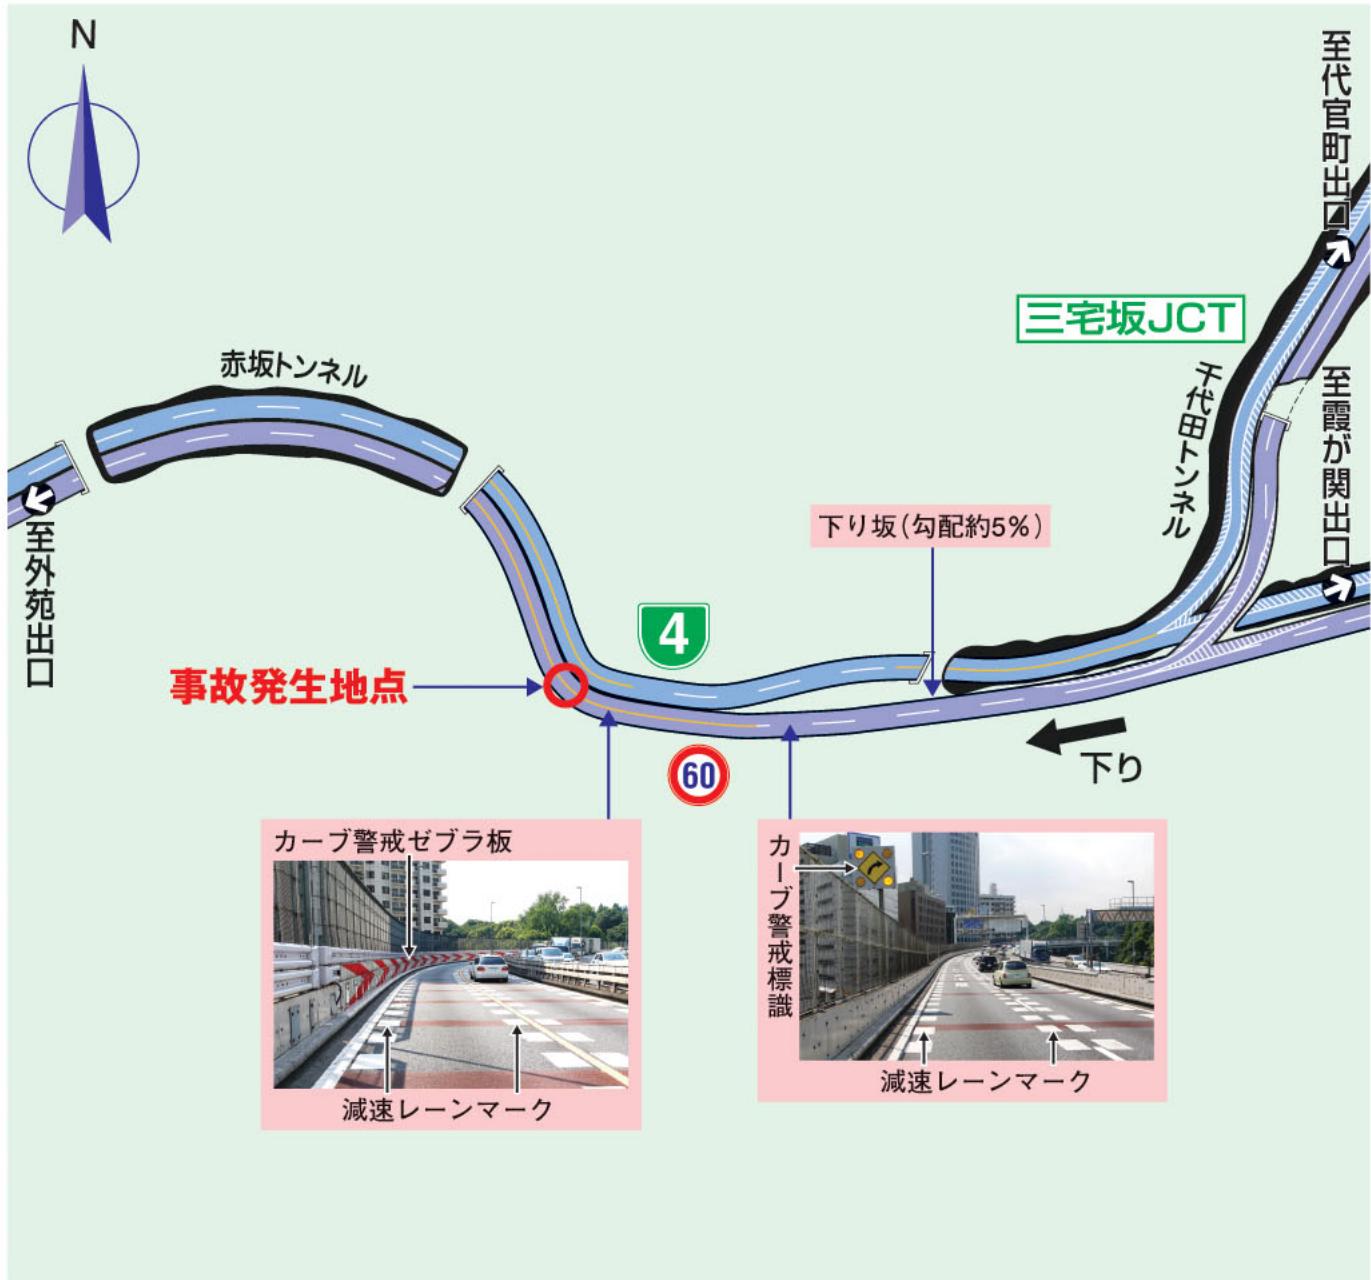
横転事故状況	<ul style="list-style-type: none"> 平成19年2月に発生した、上記の事故発生ポイント(右曲がり)の制限速度は60Km/h、旋回半径(R)は75mと急なカーブであり、タンクトレーラの特性の理解不足等から、カーブを走行中曲がり切れず側壁に衝突し、橋脚に引っ掛け宙吊りとなり、ドライバーは車外に投げ出され一般道に落下し、死亡しました。
注意事項	<ul style="list-style-type: none"> 4号新宿線は、大型貨物自動車のドライバーの多くが首都高速道路の中で走行しづらいと指摘する路線の一つである。当該弁慶堀付近において、正面に急カーブを知らせる大型注意喚起看板や減速レーンマーク等が見えてきたらアクセルを緩め、十分に減速してカーブ進入に備えましょう。 また、トラクタ・トレーラの挙動特性を十分に理解するようにしましょう。 カーブ部ではカーブ警戒ゼブラ板等でカーブ形状を把握しましょう。
