# 事業用自動車事故調査報告書

大型乗合バスの衝突事故（東京都新宿区）

大型乗合バスの衝突事故（横浜市都筑区）

令和5年6月23日

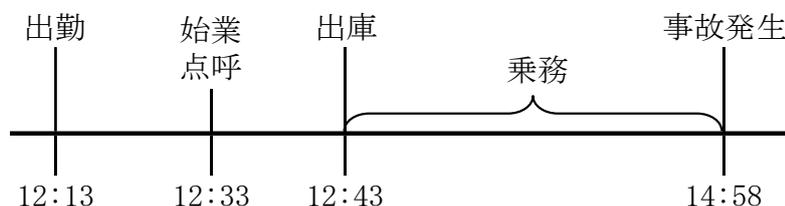
図 I - 1 事故に至る時間経過

令和2年4月19日14時58分頃、東京都新宿区の都道319号線の十字路交差点（変則）において、乗合バス（以下「当該車両」という。）が乗客5名を乗せて青信号に従い右折する際、横断歩道上を車両左側から横断していた幼児をはねた。

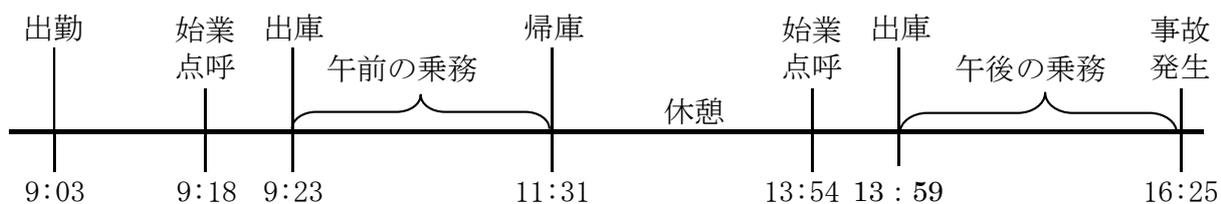
図Ⅱ－1 事故に至る時間経過

令和2年7月24日16時25分頃、神奈川県横浜市都筑区の市道の丁字路交差点において、乗合バス（以下「当該車両」という。）が乗客6名を乗せて青信号に従い右折する際、横断歩道上を車両左側から自転車で横断していた児童をはねた。

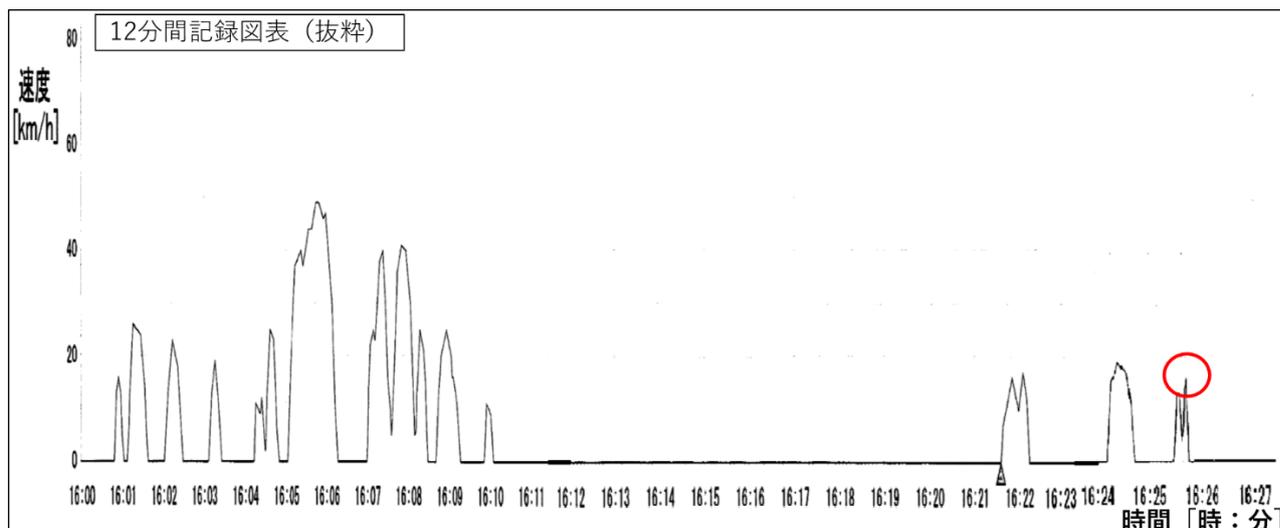
図Ⅱ－２ 事故当日の運行記録計の記録（○は事故発生付近）

当該事業者の運行時間表によると、事故地点付近のバス停から16時24分定刻にて目的地に向けて出発することとなっており、デジタル式運行記録計の記録でも当該時刻に走行を開始しているのが分かり、事故発生時刻の16時25分頃に急激に速度が低下して停止している。

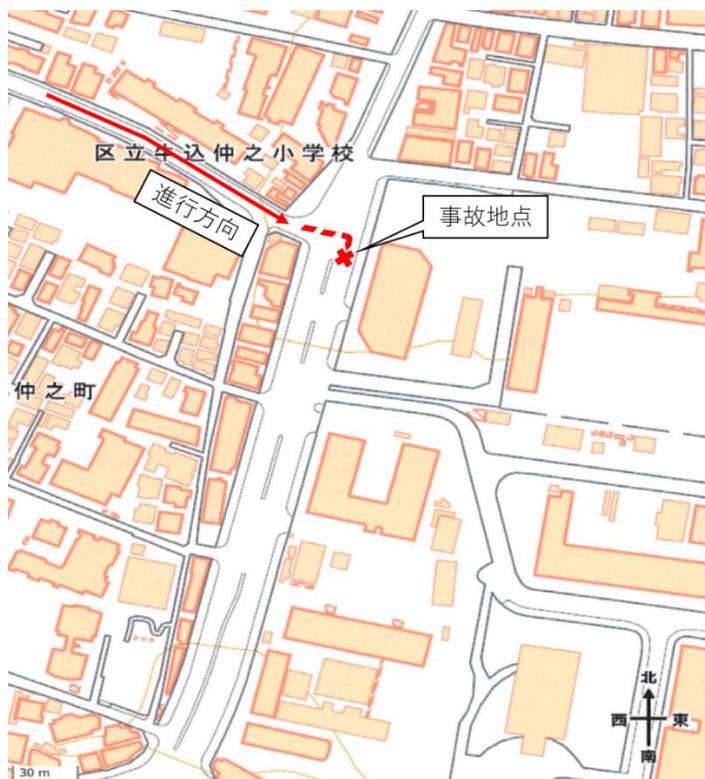
図 I - 2 事故地点道路図

路面状況	乾燥
最高速度規制	50 km/h
道路形状	十字路交差点（変則）
道路幅員	20.1m

- ・交差点内の歩道と車道との段差は、0.15mであった。
- ・歩道の植栽は、長さ10.0m、幅1.40m、高さ1.10mであり、他に高木（樹高約11m）が1本あった。

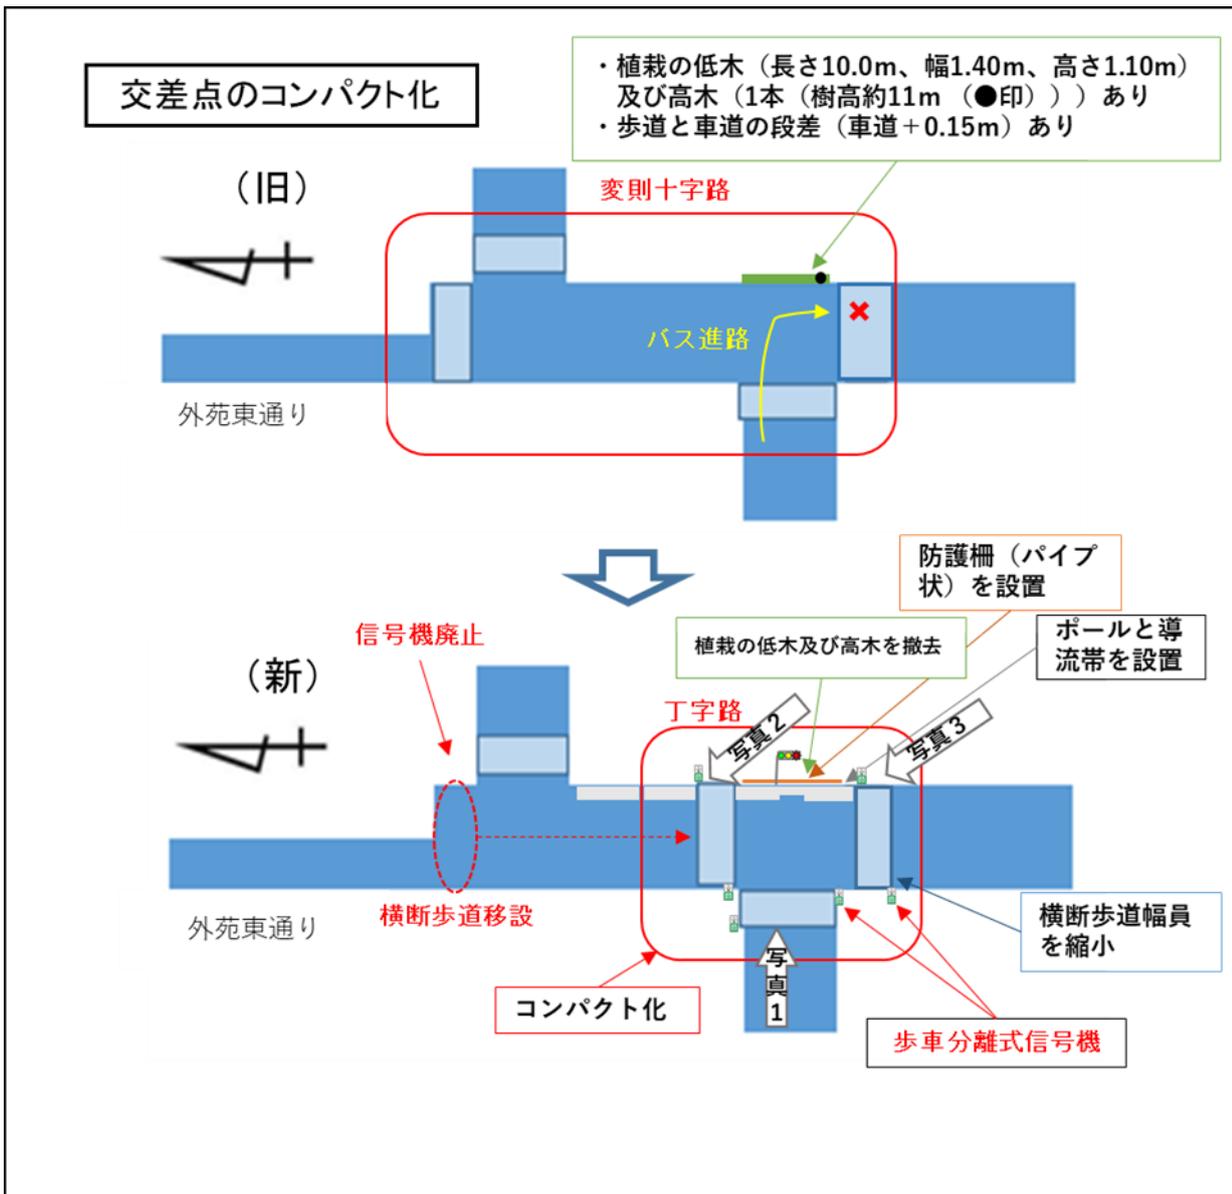
図 I - 4 交差点のコンパクト化等

- ①横断歩道幅員を 5.3m から約 1 m 縮小。
- ②歩道植栽の低木（高さ 1.1m）、高木（1 本）を撤去。
- ③歩道に防護柵（パイプ形状）を設置。
- ④交差点をコンパクト化（変則十字路から丁字路）。
- ⑤事故地点である交差点について信号機の運用を「歩車分離式」に変更。
- ⑥交差点内各所にポールと導流帯を設置。

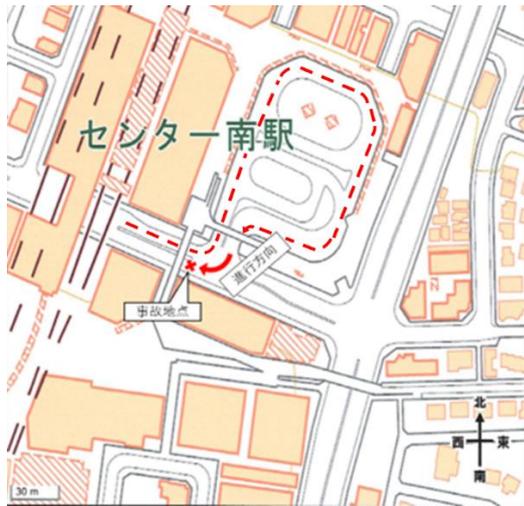
図Ⅱ－3 事故地点道路図

路面状況	乾燥
最高速度規制	40 km/h
道路形状	丁字路交差点
道路幅員	15.8m

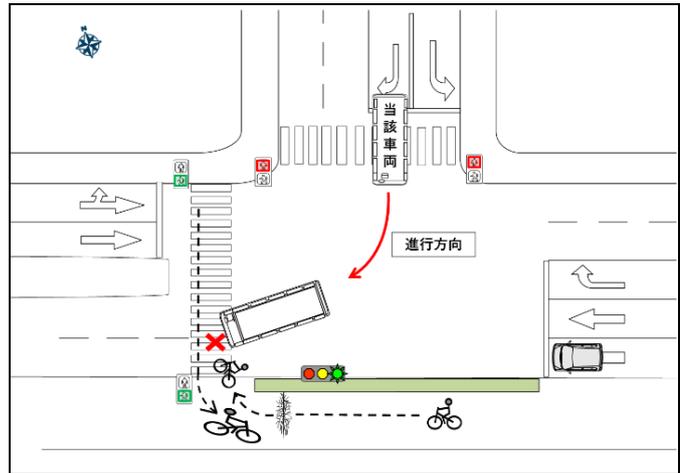
図Ⅱ－4 事故地点見取図

- ・交差点内の歩道と車道との段差は、0.20mであった。
- ・歩道の植栽は、長さ10.0m、幅1.34m、高さ0.80mであり、他に高木（樹高約9m）が1本あった。

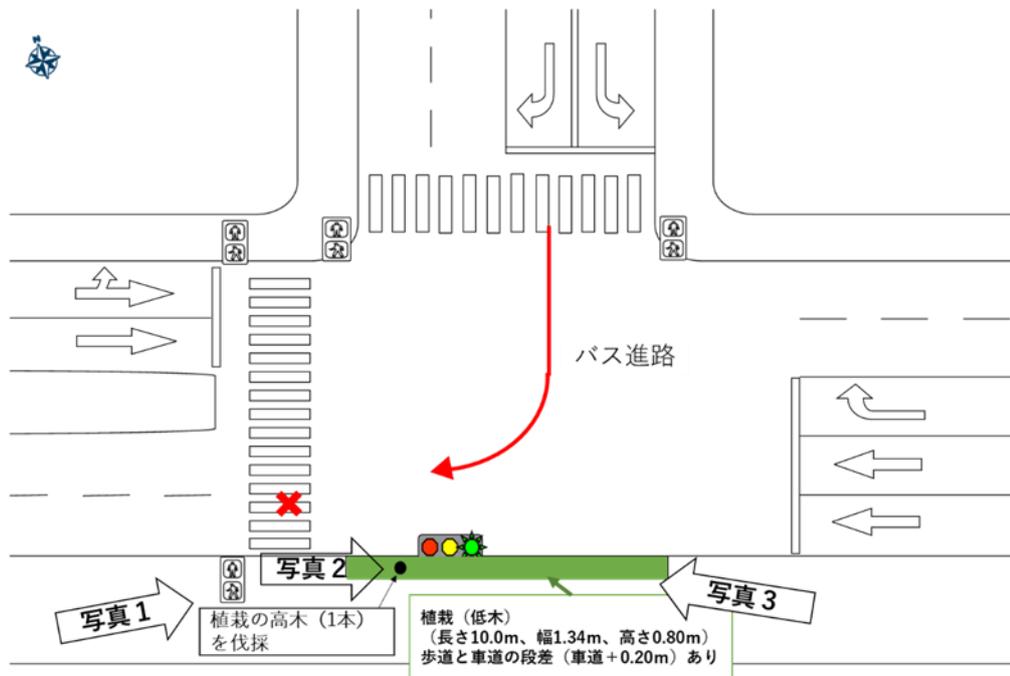
図Ⅱ－5 歩道植栽の高木の伐採

- ①歩道植栽の高木（1本）を伐採。

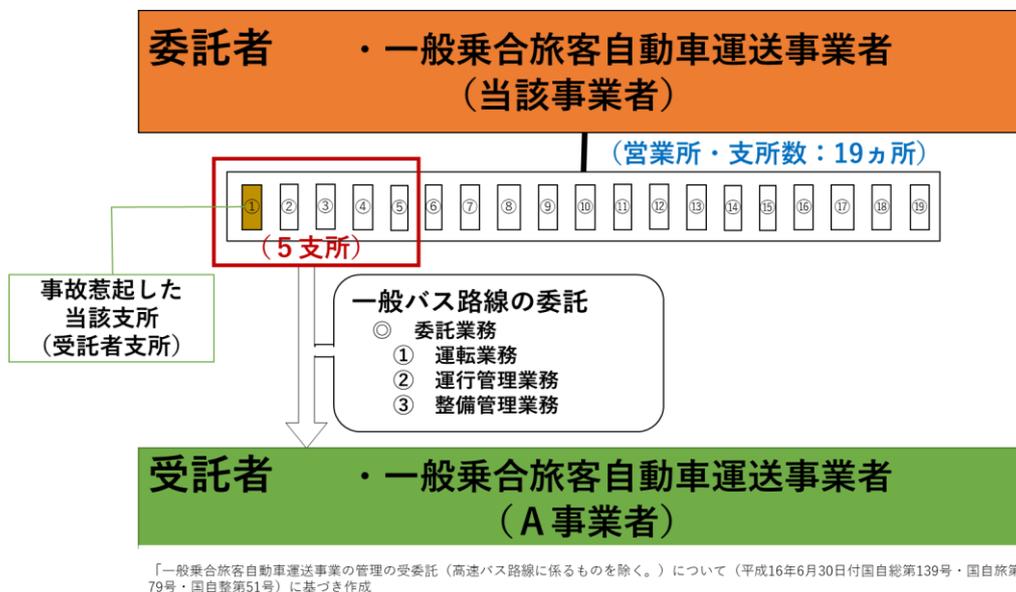
図 I - 5 一般旅客自動車運送事業における受委託にかかる管理体制概要

- ・当該事業者では、一般乗合旅客自動車運送事業を経営しており、乗合バスの運行を行っているほか、道路運送法第 35 条に基づく事業の管理の受委託<sup>5</sup>について、国から許可を受け、A 事業者の一部路線（当該支所を含めて 5 支所）の管理・運行を委託している（以下、A 事業者を「受託者」という。）。
- ・当該支所の管理・運行は、A 事業者が当該事業者から受託している（以下当該支所を「受託者支所」という。）。

<sup>5</sup> 「乗合バス事業の管理の受委託」とは、道路運送法第 35 条に基づき、運転業務、運行管理業務及び整備管理業務について一体的に他のバス事業者に委託を行うもの。  
運行責任、車両及び収入は委託者に帰属し、委託先には委託に関する経費等を支払う。

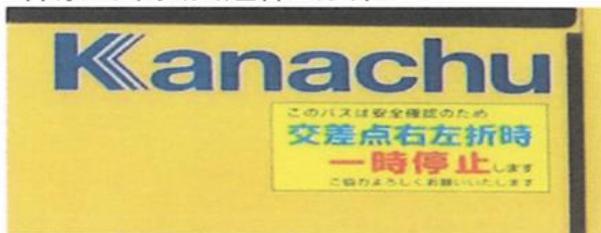
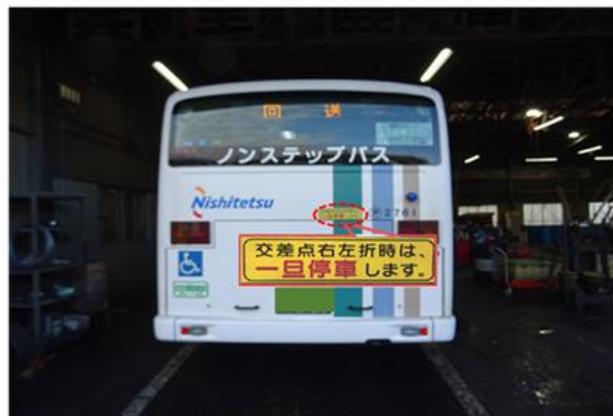
### 一時停止に関する車両後面への表示の例

バス後部にステッカーを貼付

バス後部ステッカー イメージ

- ・事業者は、運転者に対し、横断歩道手前において車両左右の状況の確認をより確実に行うことができるよう、右左折時には横断歩道手前で一時停止することを徹底すること。
- ・事業者は、一時停止する旨を、車体表示や車内アナウンスを用いて、後方車両や乗客に対して一時停止を実施することを伝える取り組みを推進すること等により、運転者の一時停止への意識を高めること。

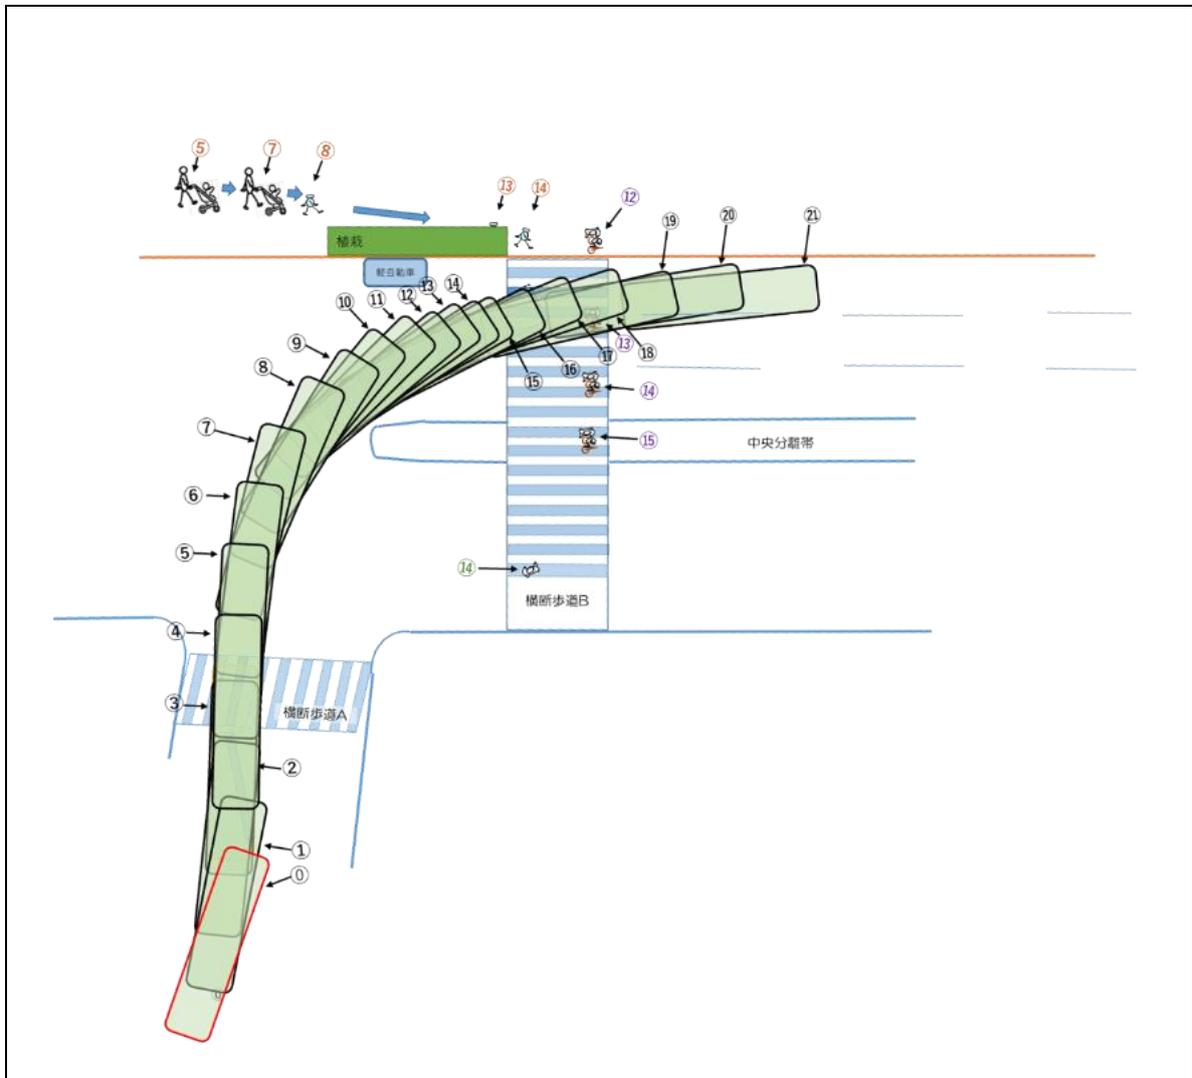
図 I - 7 当該車両の走行軌跡及び歩行者等の位置

- 表 I - 9 のドライブレコーダーの映像の解析結果から事故地点のある交差点のレイアウト上に当該車両の位置及び歩行者等の位置を重ね合わせると次のような走行軌跡になる。

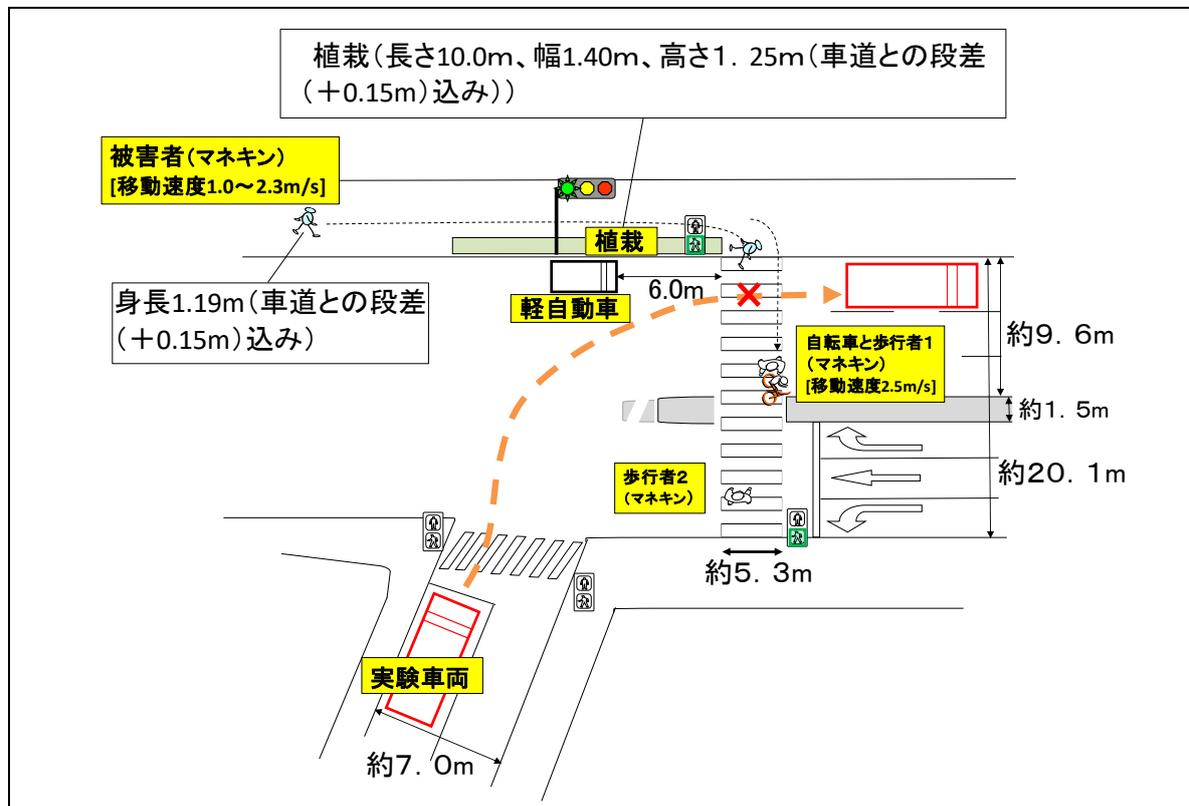
図 I - 8 再現した事故地点と関係者の位置

事故地点及びその周辺の道路幅、植栽の位置及び長さ、幅、高さ、交差点内に駐車していた軽自動車の位置等を採寸し、これをテストコース上に再現した。

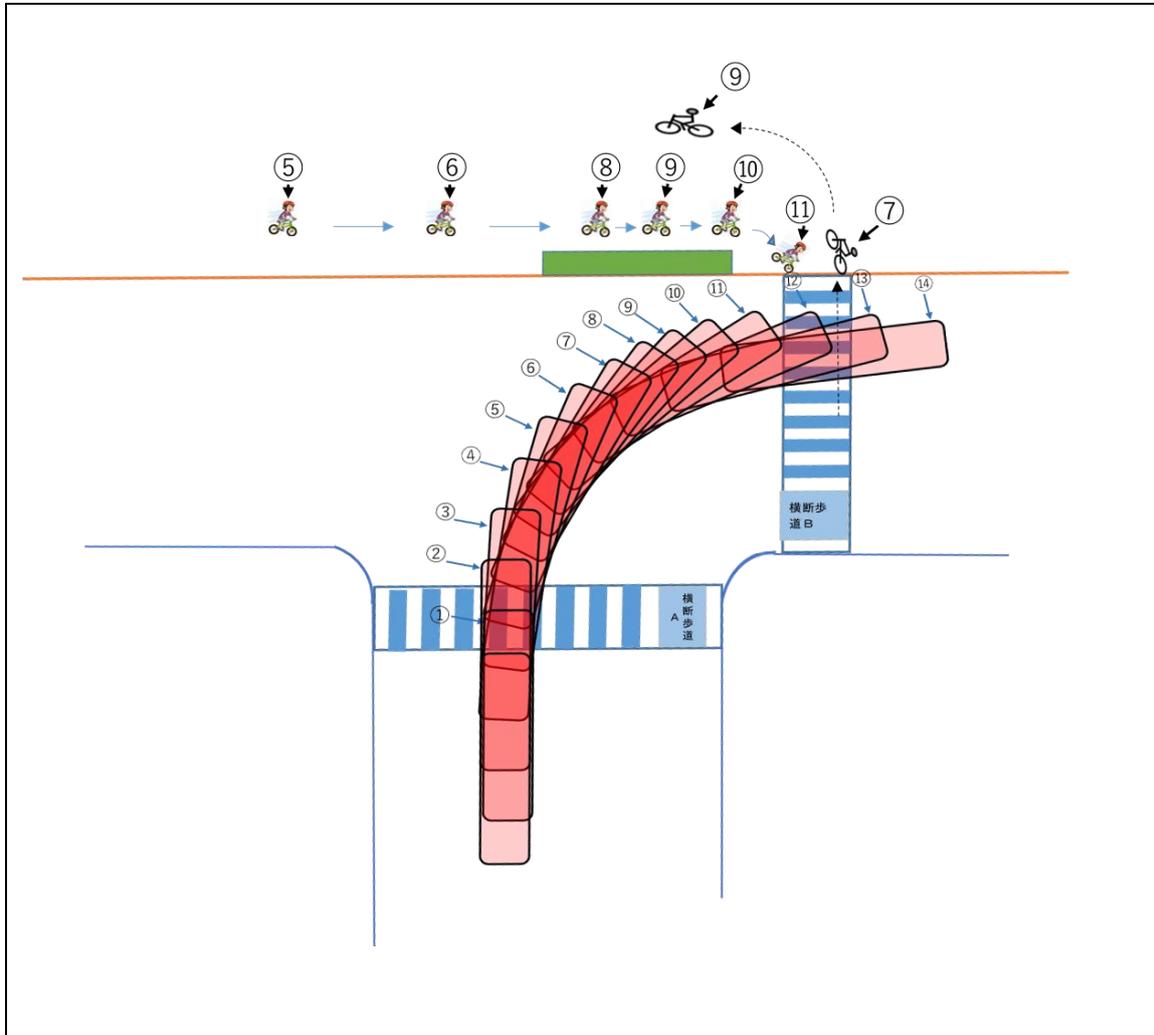
図Ⅱ－7 当該車両の走行軌跡及び自転車の位置

- 表Ⅱ－9のドライブレコーダーの映像の解析結果から事故地点のある交差点のレイアウト上に当該車両の位置及び自転車の位置を重ね合わせると次のような走行軌跡になる。

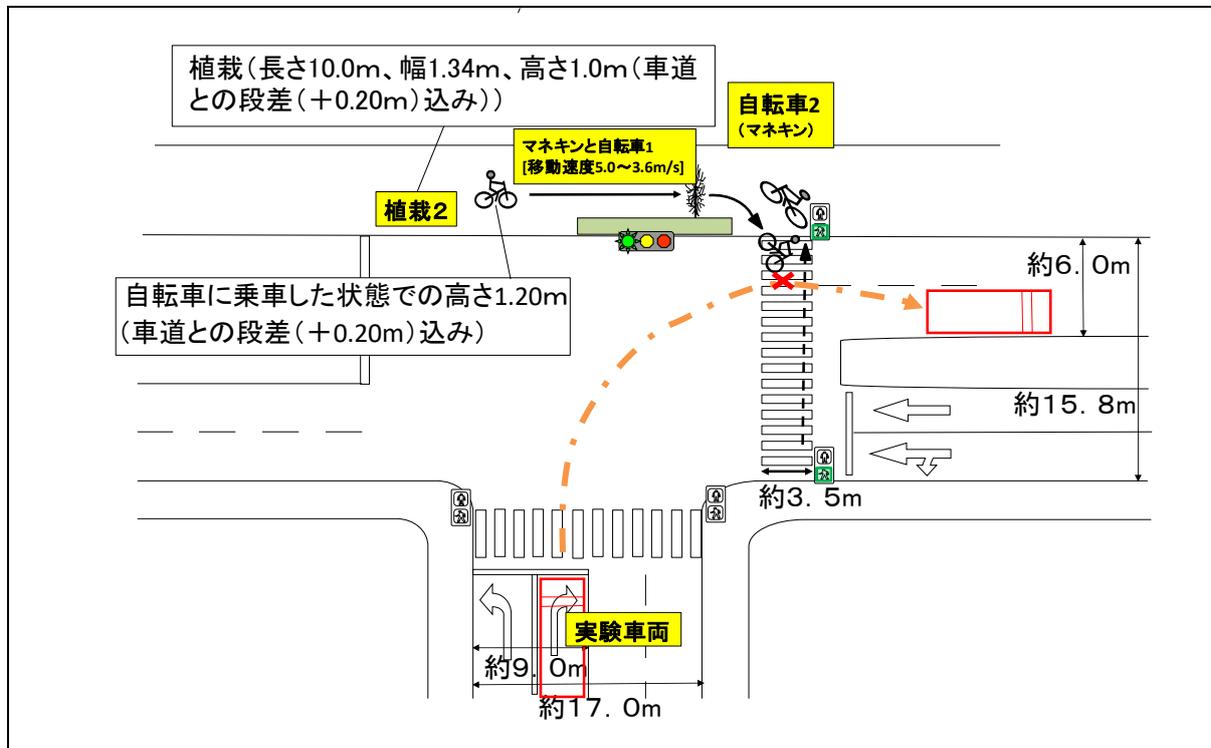
図Ⅱ-8 再現した事故地点と関係者の位置

事故地点及びその周辺の道路幅、植栽の位置及び長さ、幅、高さ等を採寸し、これをテストコース上に再現した。

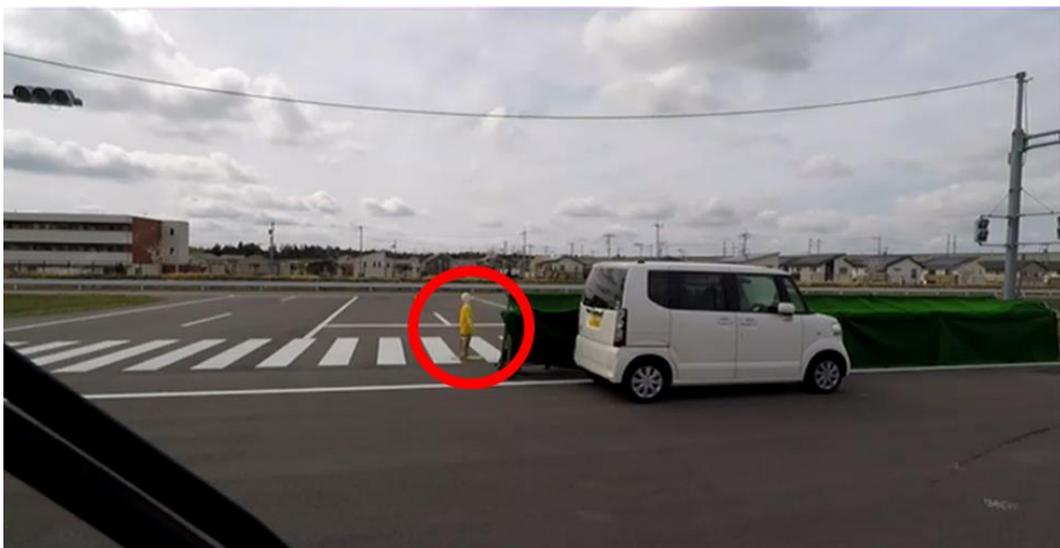
写真 I - 2 事故 I の⑧のポイントでの車内固定カメラの映像記録

また、事故Ⅰにあつては、実験車両が交差点中央付近を通過する際に、正面歩道上を横断歩道に向かって進行しているマネキン（幼児）が確認され（写真Ⅰ－２参照）、その後マネキン（幼児）は植栽で確認しにくくなる（写真Ⅰ－３参照）ものの、実験車両が横断歩道に近づいた辺りではマネキン（幼児）の頭頂部が植栽越しに確認された（写真Ⅰ－４参照）。また、事故Ⅱにあつては、実験車両が交差点中央付近を通過する際に、正面歩道上を横断歩道に向かって進行している自転車に乗ったマネキン（児童）の胸から上が植栽越しに確認された（写真Ⅱ－２、写真Ⅱ－３）。これらのことから、交差点内を通行する際に正面歩道上の歩行者等に注意を向けていたら横断歩道上に進入するおそれを予測できたと考えられる。

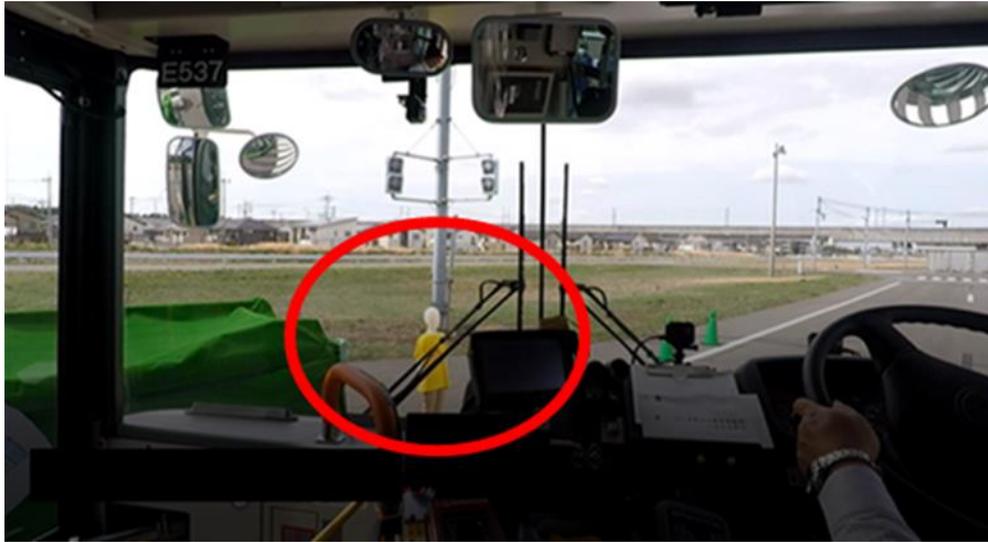
写真 I - 5 事故 I の⑪のポイントでの車内固定カメラの映像記録

実験車両が横断歩道上に進入する直前の位置において、被害者を模したマネキンも横断歩道上に進入する手前の位置にあったことが確認された（写真Ⅰ－５及び写真Ⅱ－４参照）ことから、当該運転者が、遅くともこの位置に到達するまでに車両左側に注意を向けていたら被害者を確認できたと推定される。
