事業用自動車事故調査報告書

〔重要調査対象事故〕

タクシーの衝突事故（東京都渋谷区）

調査番号 : 2041203
車 両 : タクシー
事故の種類 : 衝突事故
発生日時 : 令和3年1月4日 19時01分頃
発生場所 : 東京都渋谷区 国道20号

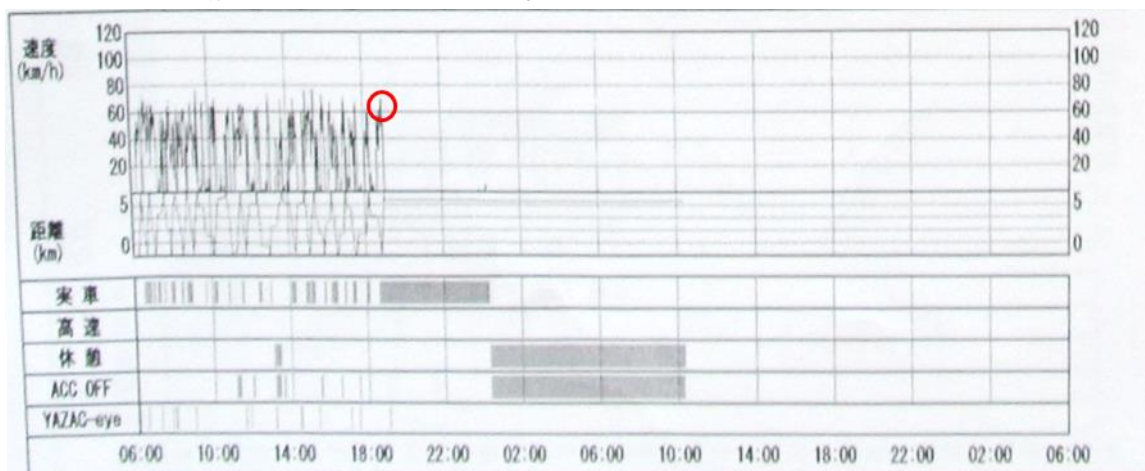
図2-1 事故当日の運行記録計の24時間記録(図中の「○」は事故発生付近)

当該車両に装着されている運行記録計は、乗務記録を作成するシステムに連動しており、瞬間速度、運行距離及び運行時間の他、客扱いを行った区間とその距離等が記録できる仕組みとなっている。

- ・ 事故当日は、5時57分頃に出社し、運行前点検を行い、6時12分に運行記録計のSDカードをセットしている。
- ・ 6時15分に点呼を受け直ぐに出庫し、6時30分から13時03分までの間に15回の客扱いを行っている。
- ・ その後、13時07分から13時26分まで休憩を取っている。
- ・ 休憩後は、14時05分から18時08分までの間に8回の客扱いを行っている。
- ・ 本事故は、休憩後の9回目(当日24回目)の客扱いの途中で発生しており、18時40分に港区から乗車した乗客を、世田谷区の目的地(事故地点から数キロの地点)まで輸送する途中であった。

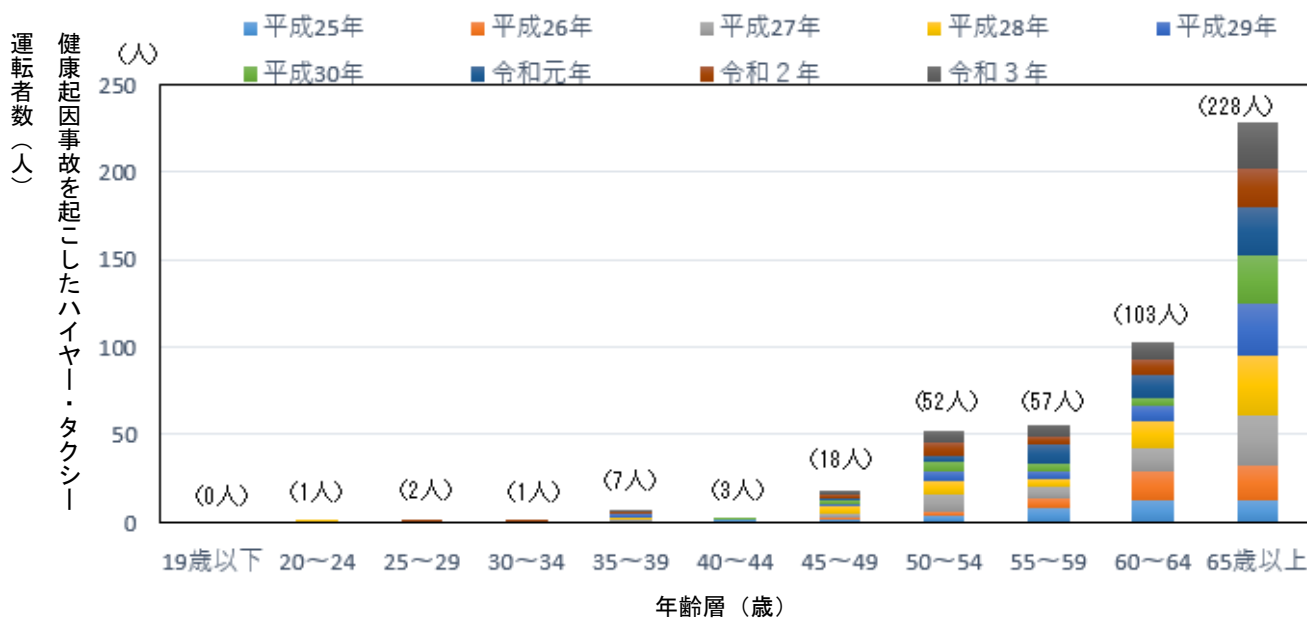
図4 平成25年～令和3年に健康起因事故を起こしたハイヤー・タクシー運転者の年齢層別分布⁶

国土交通省が公表している「自動車運送事業用自動車事故統計年報」⁴によれば、平成25年から令和3年までの9年間に健康起因事故を起こしたハイヤー・タクシー運転者は、合計で472人となっている。これらの年齢層別の内訳は、65歳以上の高齢運転者が228人(48%)となっており、全体の約半数を占めている（図4参照）。

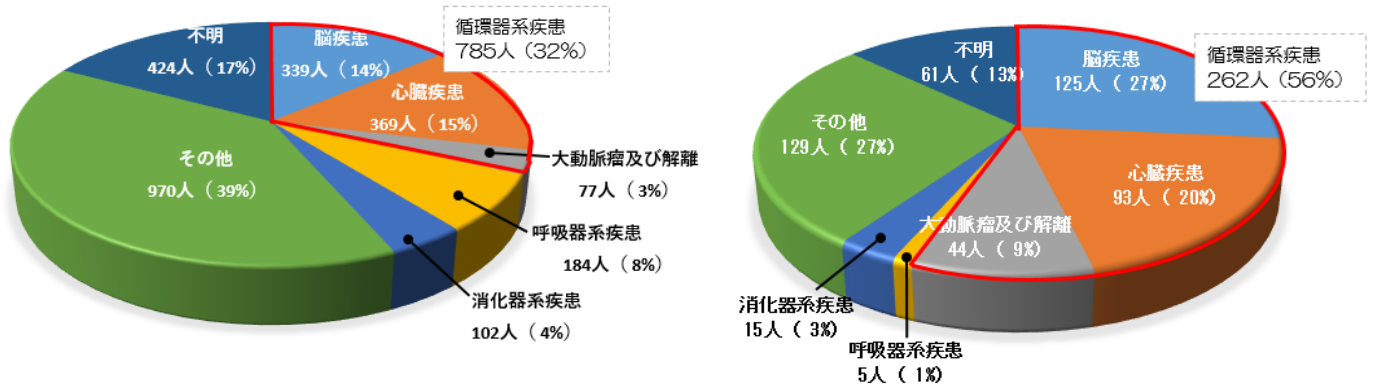
図5 平成25年～令和3年に健康起因事故を起こした運転者の疾病別内訳⁷

また、疾病別の内訳は、業態の違いによりその特徴が異なっており、全事業用自動車の運転者を対象にすると、循環器系疾患（脳疾患、心臓疾患及び大動脈瘤・解離の合計。）は785人（32%）であるが、ハイヤー・タクシー運転者だけを見ると262人（56%）であり、健康起因事故を起こしたハイヤー・タクシー運転者は、全体の半数を超えている（図5参照）。

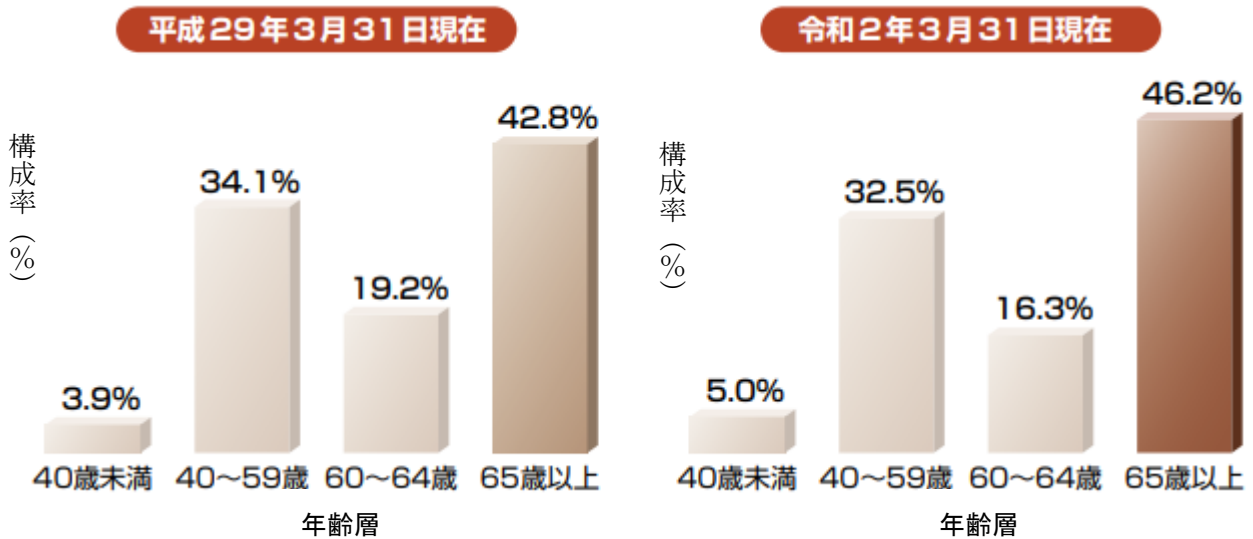
図6 ハイヤー・タクシー運転者の年齢層別構成率⁸

一方、全ハイヤー・タクシー運転者中、65歳以上の運転者の割合は、（一社）全国ハイヤー・タクシー連合会がまとめた調査（令和2年3月末現在）によれば、46.2%となっている⁵（図6参照）。

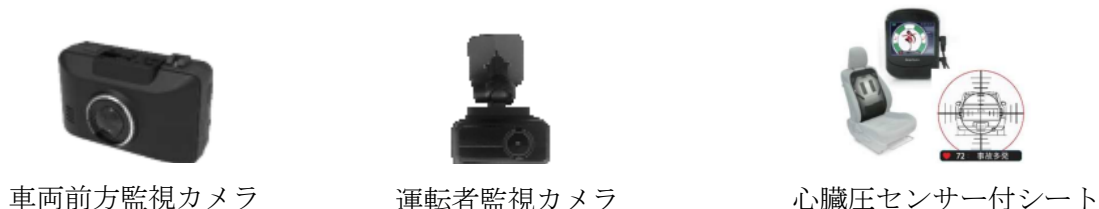
図7 運行中における運転者の疲労状態等を測定する装置のイメージ

運行中に運転者の疲労状態等をカメラ、センサー等で監視し、異常が発見された場合には運転者に警報する装置である。後付けのものも存在するので、使用過程の車両に搭載することも可能である（図7参照）。

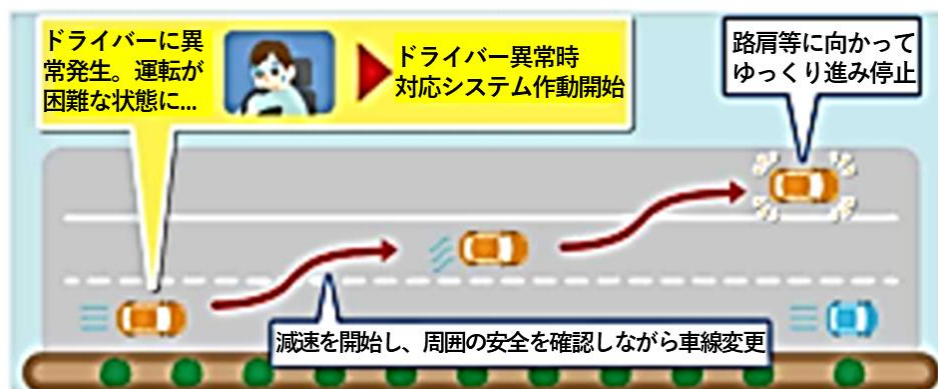
図8 ドライバー異常時対応システム⁹のイメージ

運転の状態をカメラ、レーダー、センサー等で監視し、運転者の異常を検知した場合に警報し、運転者がこれに応答しない場合には車両を停止又は車線変更後に道路脇で停止する装置である。

- ① 運転者をモニタリングして運転者の状態を検知【手動作動開始も可】
- ② 運転者に警報を発報【少なくとも作動開始5秒前】
- ③ 運転者の介入がない場合車両を減速し停止【減速度 = 4m/s^2 以下】
～～車線変更機能付き～～
- ④ 車線変更先の車線の安全が確認された場合車線変更【周辺検知機能装備】
- ⑤ 車線変更完了後、道路脇に停止【方向指示器とハザードの切り替え】

当該装置の装備は任意となっており、装備するかどうかは自動車製作者の判断に委ねられる。また、現時点では、実用化も始まったばかりで、高速道路で車線を維持できるようにステアリング操作を支援する車線維持支援システムとセットで開発されているので、当該装置が装備された車両は一部の車種に限られる。

令和4年1月7日に改正された道路運送車両の保安基準（以下「保安基準」という。）では、令和7年9月1日以降（新型車は、令和5年9月1日以降）に製作される新車については、一定の要件に適合する必要がある。

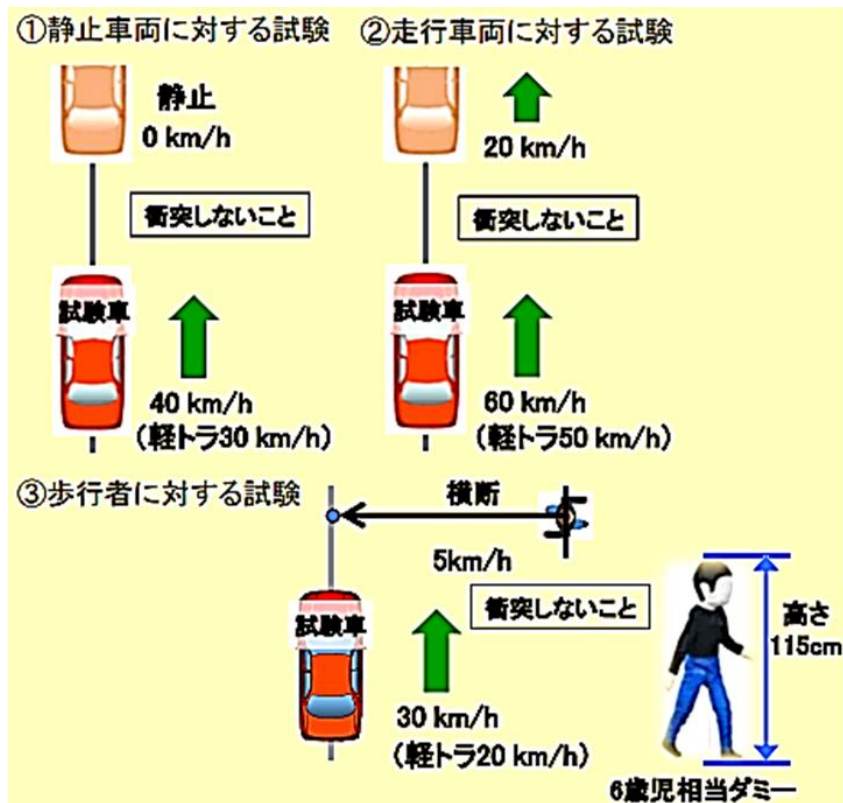
図9 衝突被害軽減ブレーキ¹⁰のイメージ

前方の障害物（車両、歩行者等）をレーダー、カメラ等で監視し、前方の車両や横断する歩行者との衝突の危険が高まった際には、運転者に警報し、運転者がこれに対応しない場合には自動的にブレーキを作動させる装置である。

なお、歩行者との衝突回避のための性能は、少なくとも2000ルクスの周囲照明の条件の下で、車速が20km/h～30km/hの場合には衝突しない、車速が30km/h超～60km/hの場合には少なくとも15km/hの減速が要件となる。

令和2年1月31日に改正された保安基準では、令和7年12月1日以降（新型車は、令和3年11月1日以降）に製作される乗用車等について、当該装置の装備を義務づけている。

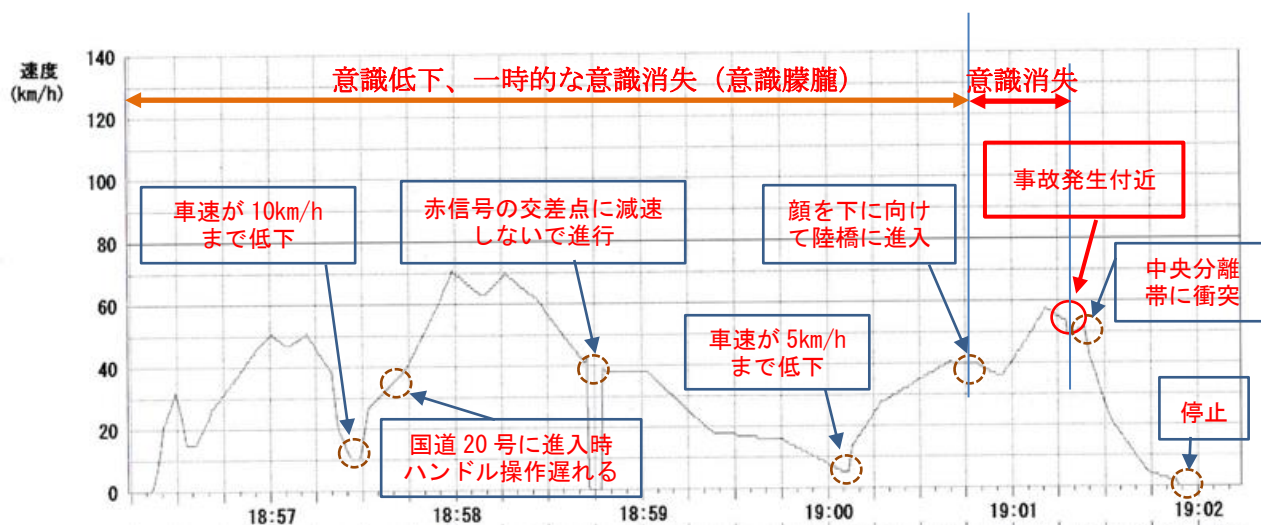
図 10 事故当日の運行記録計の6分記録とドライブレコーダーの記録の合成

事故発生の約 10 分前から、頭部を前後に動かしたり、後頭部から首筋をさすったり、呻き声を漏らし始めていることから、身体の異常はこの頃から始まったと考えられる。この段階では、前方や周囲の確認、ブレーキやアクセル操作等が行われていることから、身体に異常を感じつつも、乗客を乗せた状況であったため、運行を中止することよりも乗客を目的地に送り届けることを優先して、運行を継続したものと考えられる。

事故地点手前の陸橋の上り坂においては、顔は左下向きとなり、前方の状況を視認できる状態ではなくなっている。下り坂に入ると車速が増加し、事故地点の交差点の信号が赤であるにもかかわらず、ブレーキやハンドルの操作を行うことなく車速約 55km/h で横断歩道に進入し、横断中の歩行者をはねている。その後もブレーキやハンドルの操作を行うことなく進行し、約 80m 先の中央分離帯に衝突している。衝突後、車速は徐々に低下し、事故地点から約 200m 先で停止している。これらの状況から、当該車両が陸橋に進入し、本事故を起こすまでの間においては、当該運転者は意識を消失していたものと考えられる。

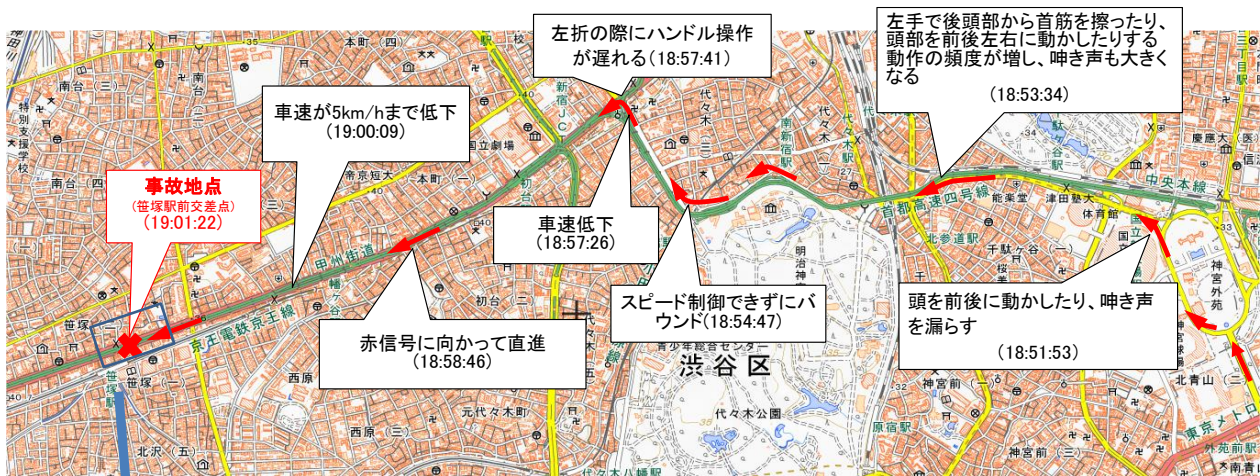
参考図1 事故地点道路図

※1：この図は、国土地理院の地理院地図（電子国土Web）を使用して作成※2：吹き出しのコメントについては、
2.1.1.2.2 ドライブレコーダーの記録を基に記載

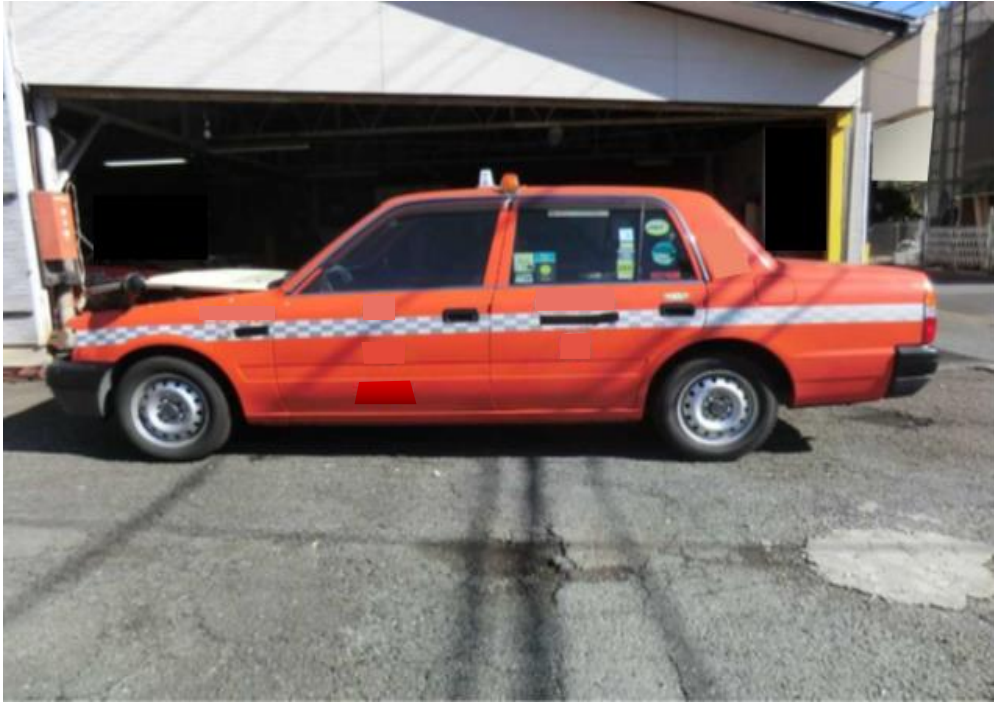
写真1 当該車両（左側面）

- ・初度登録年は、自動車検査証によると平成28年である。
- ・事故当日出庫時の総走行距離は、始業・終業報告書によると230,517kmである。
- ・衝突被害軽減ブレーキ、車線逸脱警報装置等の運転支援システムは装備されていない。
- ・12ヵ月及び3ヵ月の定期点検整備は、自社整備工場で行っており、直近の定期点検は、令和2年10月に実施した3ヵ月点検である。
- ・本事故により、当該車両の前面ガラス、フロントバンパー及びボンネットが破損した。また、中央分離帯との衝突により、当該車両の右前部側面及び右前輪が破損した。

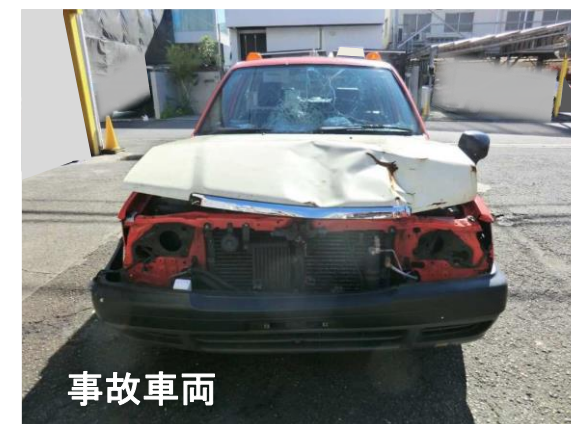
- 日時：令和3年1月4日 午後7時1分頃
- 概要：タクシーが乗客1名を乗せて運行中、進路前方の赤信号の交差点に進入し、横断歩道を青信号に従い横断していた歩行者に次々と衝突。

この事故により、歩行者のうち1名が死亡、4名が重傷、1名が軽傷。なお、タクシー運転者は、意識朦朧状態で病院に搬送され、「くも膜下出血」と診断されたものであり、その後転院するも、最後まで意識を回復することなく、約3ヵ月後に死亡。

- 運転者
 - ・ 運行中、身体に異常を感じた後も運行を継続
- 事業者・運行管理者
 - ・ 健康起因事故の防止に係る会社全体の関心の低さ
 - ・ 運行中に身体の異常を感じた場合における連絡方法等、運行中止を実行するための具体的な運用手順等が未整備
 - ・ 運転者に対する指導・教育における、当該教育の効果を高めるための工夫等の不足
 - ・ くも膜下出血の危険因子を抱えた運転者に対する健康管理が不適切

- 健康起因事故の防止に関する会社全体の関心を高めるための取組徹底→事業者
- くも膜下出血の危険因子を抱えた運転者について、始業点呼時に血圧の状態や服薬の状況等の確認→運行管理者
- 運行中止に関する具体的な手順の整備→運行管理者
- 実際の事態を想定した訓練やグループミーティングの実施→運行管理者
- 脳健診の積極的な受診勧奨→事業者
