事業用自動車事故調査報告書に係る事故の再発防止策について

# 大型トラックの追突事故（滋賀県蒲生郡竜王町）

# 事業用自動車事故調査報告書

大型トラックの追突事故（滋賀県蒲生郡竜王町）

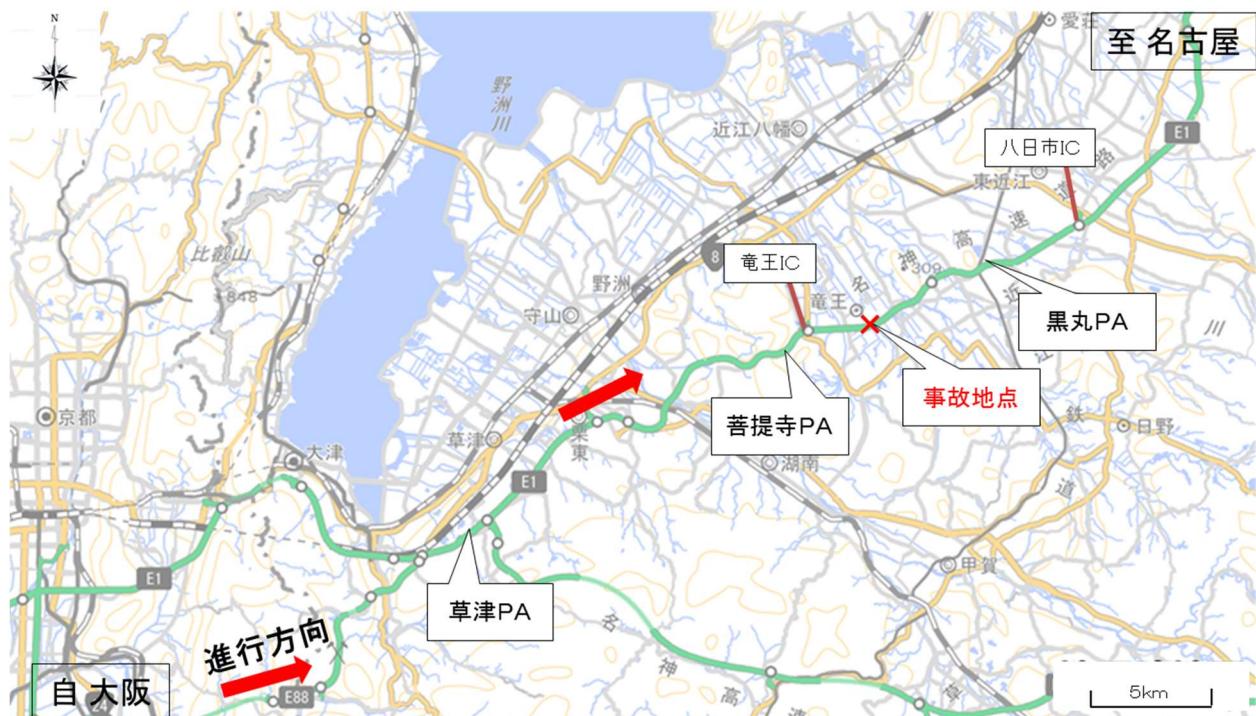
参考図1 事故地点道路図

- ・事故地点付近の第1通行帯及び第2通行帯の幅はそれぞれ3.6m、路側帯部分は幅2.5mである。
- ・名神高速道路は、6月3日から同月15日の間、全線にわたって集中工事が行われており、上り線は、6月12日12時35分より竜王ICから八日市ICの区間において、昼夜連続での車線規制による道路舗装補修工事を行っていた（参考図1及び参考図4参照）。
- ・事故当時、事故地点付近では工事の影響で約10kmの渋滞が発生していた。
- ・渋滞情報は、6月13日7時16分から、上り線447.86キロポストの本線情報板に表示し、VICS<sup>1</sup>（450.50キロポスト）により情報提供していた。
- ・事故地点の手前にある草津PA及び菩提寺PAの混雑状況については、上り線477.025キロポストに設置された休憩施設混雑情報板の表示履歴によると、次のとおりであった。

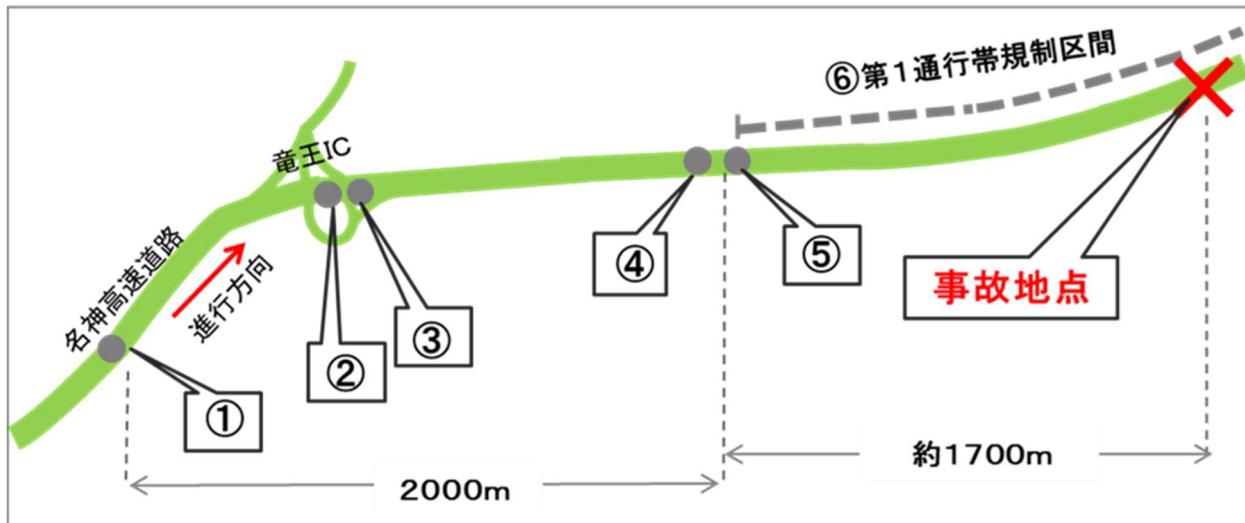
参考図4 規制標識と道路規制の状況

①工事中 2000m先  
右側へ
