大型車の車輪脱落事故防止に係る令和7年度緊急対策の実施について

## 大型車の車輪脱落事故防止「令和 7 年度緊急対策」

# 防ごう 大型車の車輪脱落事故

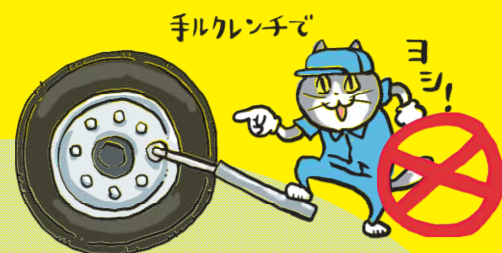
## トルクレンチで 適正締付

適正なトルクレンチによる  
規定トルクの締め付け、  
タイヤ交換後の増し締めの実施。

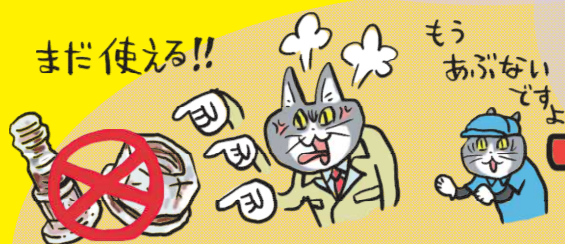
## さびたナットは 清掃・交換

ディスクホイール取付面、ホイールナット当たり面、  
ハブの取付面、ホイールボルト、ナットの錆やゴミ、追加  
塗装などを取り除きます。

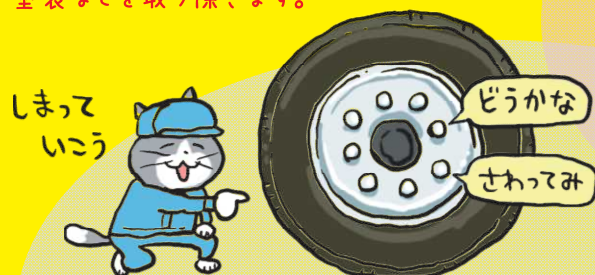
## いちにち一度は ゆるみの点検

運行前に特に脱落が多い  
左後輪を中心に、ボルト、ナットを  
目で見て手で触るなどして点検します。
