# ホイールボルト、ナットや ディスクホイール、ハブの錆に注意!

ホイールボルト、ナットやディスクホイール、ハブの経年使用に伴う著しい錆によるものと思われる「車輪脱落事故」が発生しています。  
**著しい錆のあるボルト、ナットやホイール、ハブは使わないでください!**

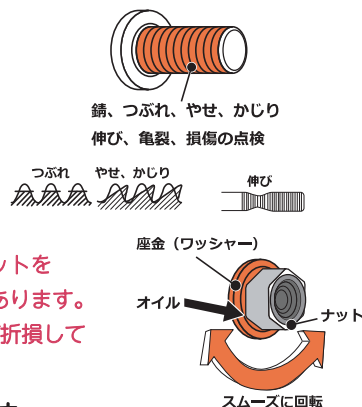
ホイールボルト

### 【著しい錆の例】

◀ホイールナットとワッシャーに変形が見られ、ワッシャーがはずれかかっている。

ホイールナットに生じた錆や付着したゴミ等により、ワッシャーの摺動部が固着している。

※錆や汚れを落とし、ねじ部にエンジンオイルなど指定の潤滑剤を薄く塗布してナットをボルトの奥まで回転させたとき、スムーズに回転しない場合は、ねじ部に異常があります。異常がある場合は、ボルト、ナットをセットで交換してください。また、ボルトが折損していた場合は、その車輪すべてのホイールボルト、ナットを交換してください。

※ナットと座金(ワッシャー)のすき間にエンジンオイルなど指定の潤滑剤を薄く塗布し、回転させて油をなじませます。ワッシャーがスムーズに回転するか点検し、スムーズに回転しない場合はナットを交換してください。  
ナットの座面(ディスクホイールとの当たり面)には潤滑剤を塗布しないでください。

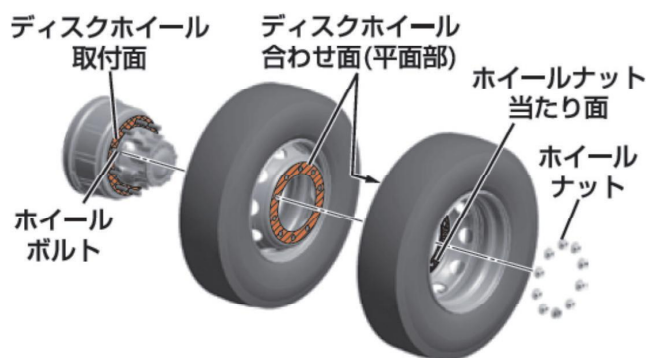
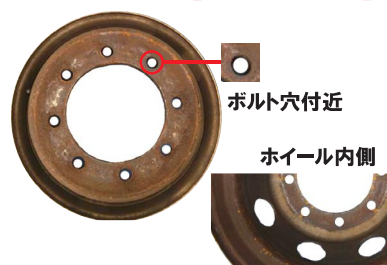
ハブ(ホイール取付面)

ディスクホイールやハブの経年使用やこれまでの清掃不足に伴う著しい錆は、締め付け力の低下(緩みの発生)をまねきます。

### 【著しい錆の例】

- ホイール取付面に著しい錆の発生がないか点検します。
- ホイール取付面に著しい摩耗や損傷がないか点検します。

- ホイール取付面、ホイール合わせ面、ホイールナット当たり面に著しい錆の発生がないか点検します。
- ボルト穴や飾り穴のまわりに亀裂や損傷がないか点検します。
- ホイールナットの当たり面に亀裂や損傷がないか点検します。
- 溶接部に亀裂や損傷がないか点検します。
- ホイール取付面、ホイール合わせ面、ホイールナット当たり面に摩耗や損傷がないか点検します。

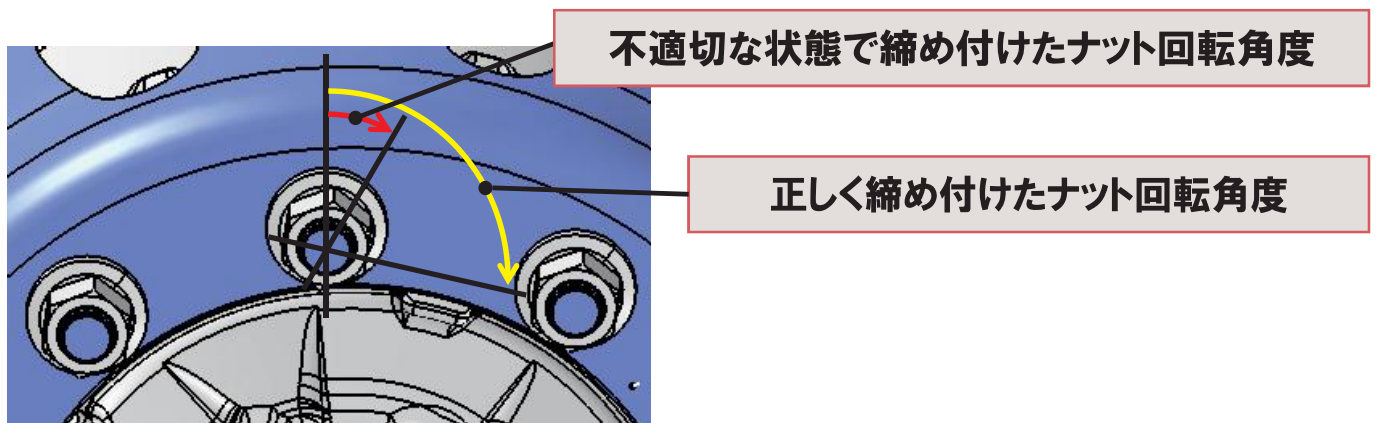
## ホイールボルト、ナットの清掃・給脂

ホイールボルト、ナットのねじ部や、ナットと座金（ワッシャー）の摺動面に  
ごみや泥、錆があったり、給脂をしないと、ナットが円滑に回らなくなり、  
規定の締め付けトルクで締め付けても、ナットが本来あるべき位置まで  
締まらず、**十分な締め付け力が得られなくなります。**

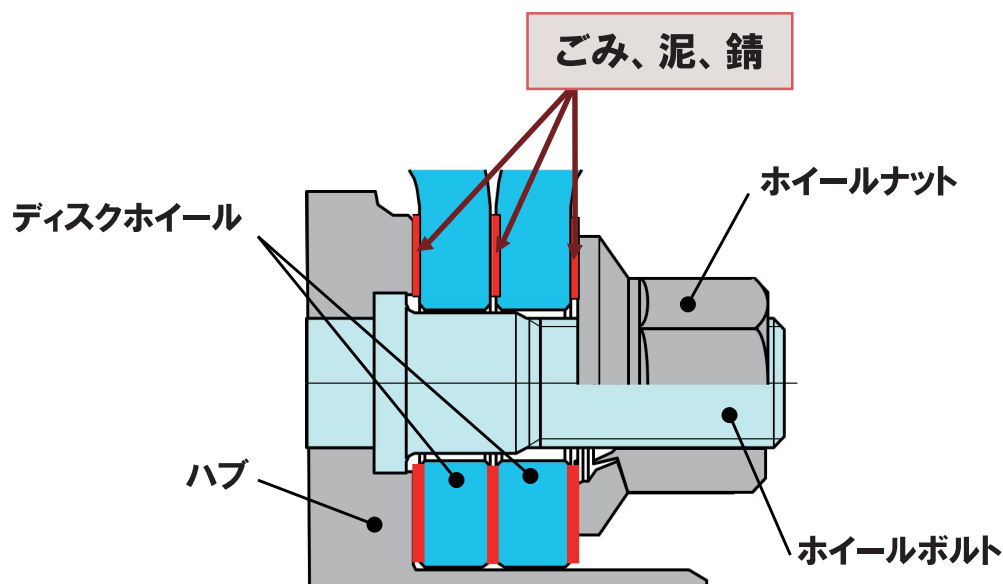
## ディスクホイール、ハブの清掃・錆落とし

ディスクホイールとハブ接合面にごみや泥、錆があると、これらが潰れたり、  
剥がれることで、**締め付け力の低下（緩みの発生）をまねきます。**
